WÖRGLER WASSERWELT SANIERUNGSGUTACHTEN
12.06.2019

Sanierungsgutachten Wörgler Wasserwelt

Wörgler Wasserwelt GmbH & Co. KG
Innsbrucker Straße 112
A - 6300 Wörgl

Hüßing Architekten

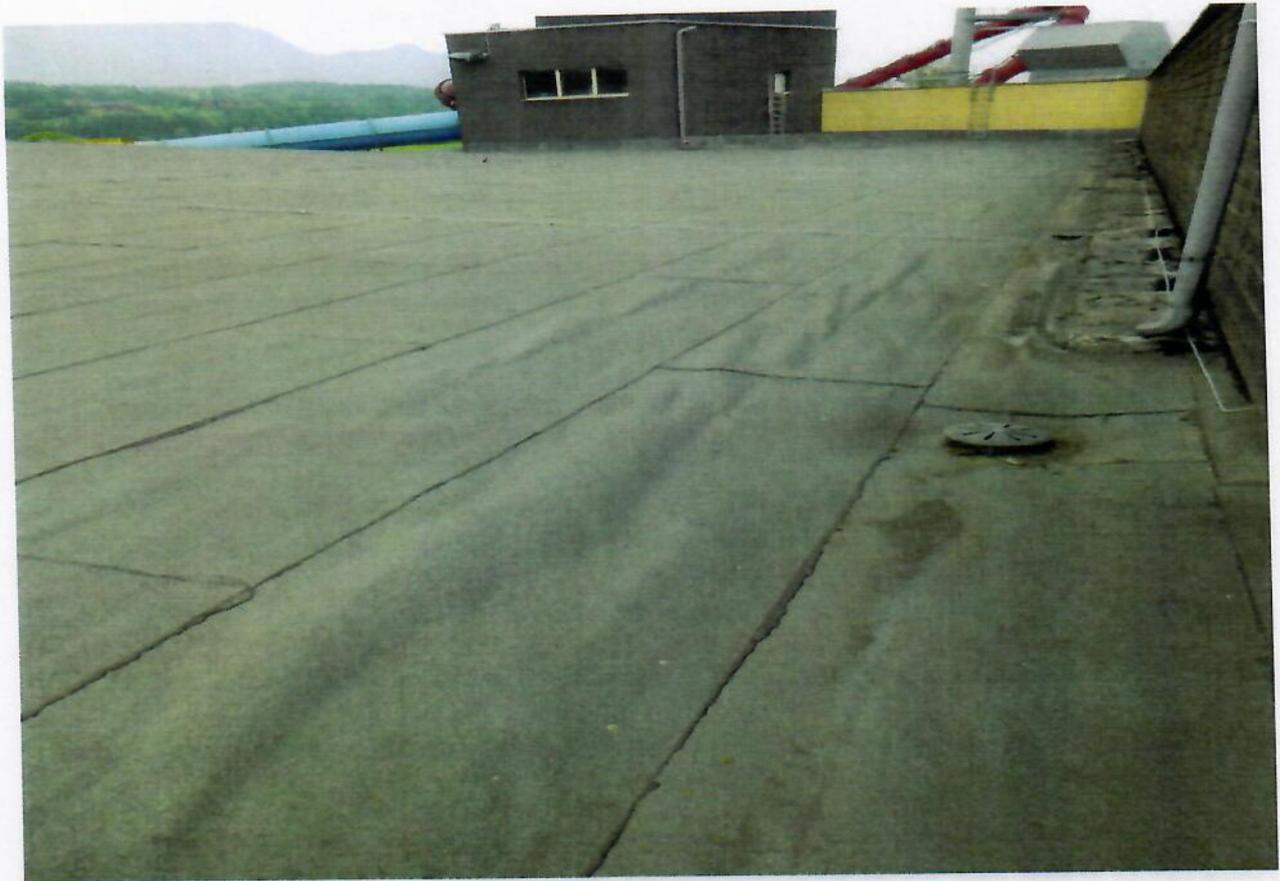
Die Bitumendachdeckung weist grossflächig spannungsbedingte Blasen und Falten auf. Diese Aufwerfungen entstehen durch erhöhten Dampfdruck aus der Konstruktion.
Eine vollständige Ableitung der anstehenden Feuchtigkeit im Sommer ist unzureichend gegeben.

Foto 01_Dach 02: Blasen und Auffaltungen der Bitumenbahnen, schadhafte aufgehende Anschlüsse

Im Bereich der Verwerfungen ist die Funktionsfähigkeit der Dampfsperre/ Dampfbremse in der Fläche durch Probekerne zu prüfen und die Durchfeuchtung des Dämmstoffes festzustellen.

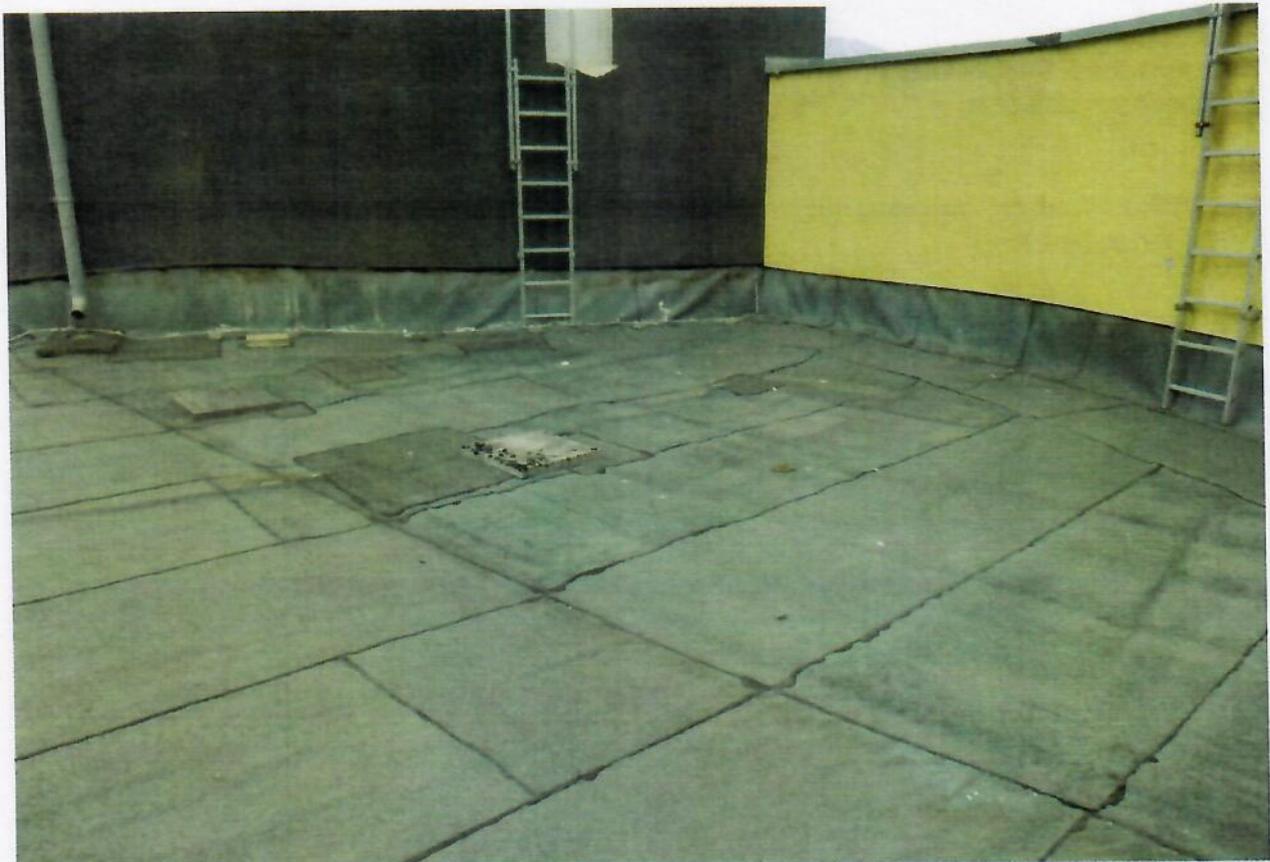
Foto 02_Dach 02: Übergang Dach Wellenbecken/ Rutschenturm
Falten auf Grund von Spannungen der Dachbahn

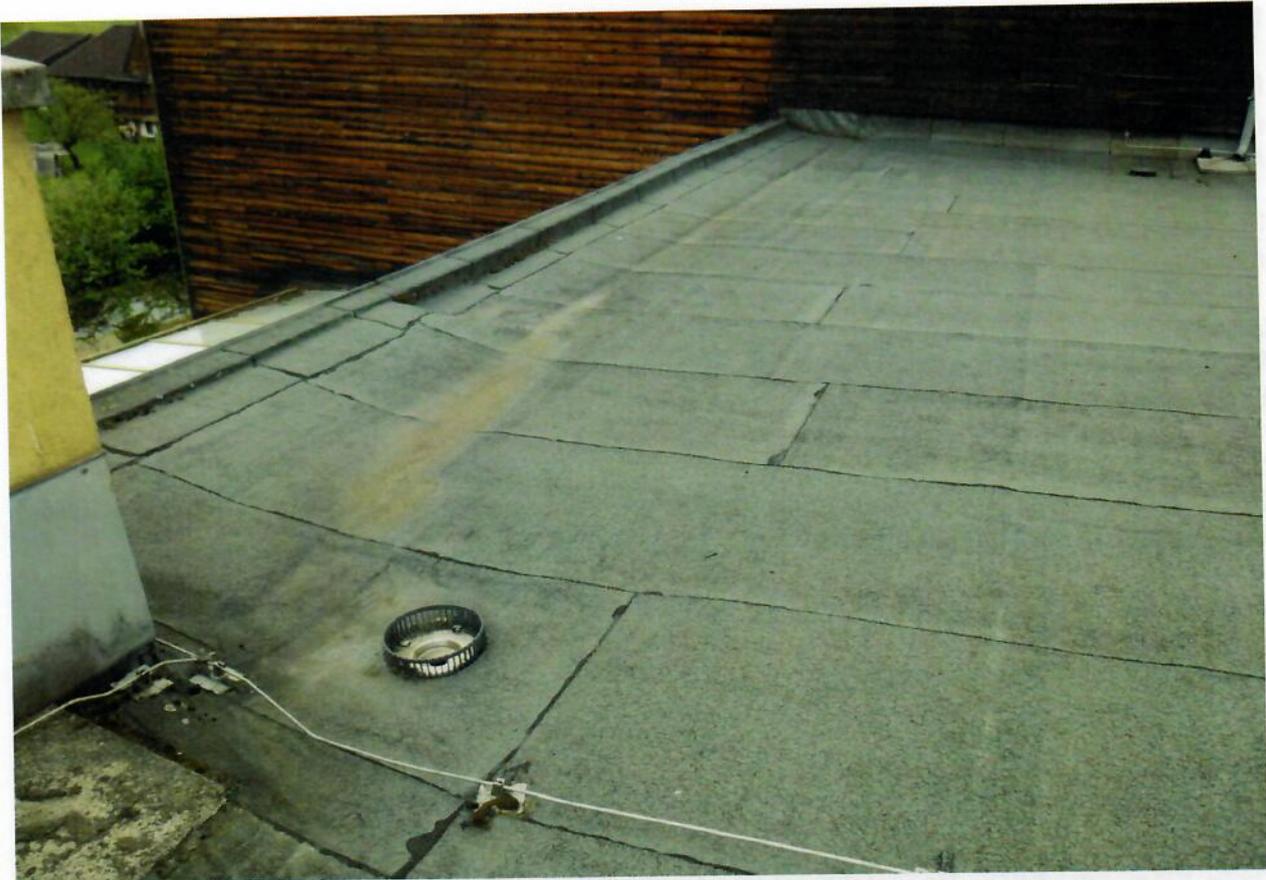
Die Verblechungen der Anschlüsse, Verwahrungen und Abdeckungen sind zum größten Teil im befriedigenden Zustand. In Teilbereichen sind Kontergefälle vorhanden, die zu länger anstehenden Wasserpfützen führen. Einige Lötstellen sind rissig.

Foto 03_Dach 02: Schadhafte Dachrandanschlüsse, Einläufe

Die Kostenschätzung beinhaltet die Sanierung der schadhaften Dachrandanschlüsse, das Einbringen von Dachentlüftern zum Dampfdruckausgleich sowie den partiellen Austausch der beschädigten Dachabdichtungsbahnen.

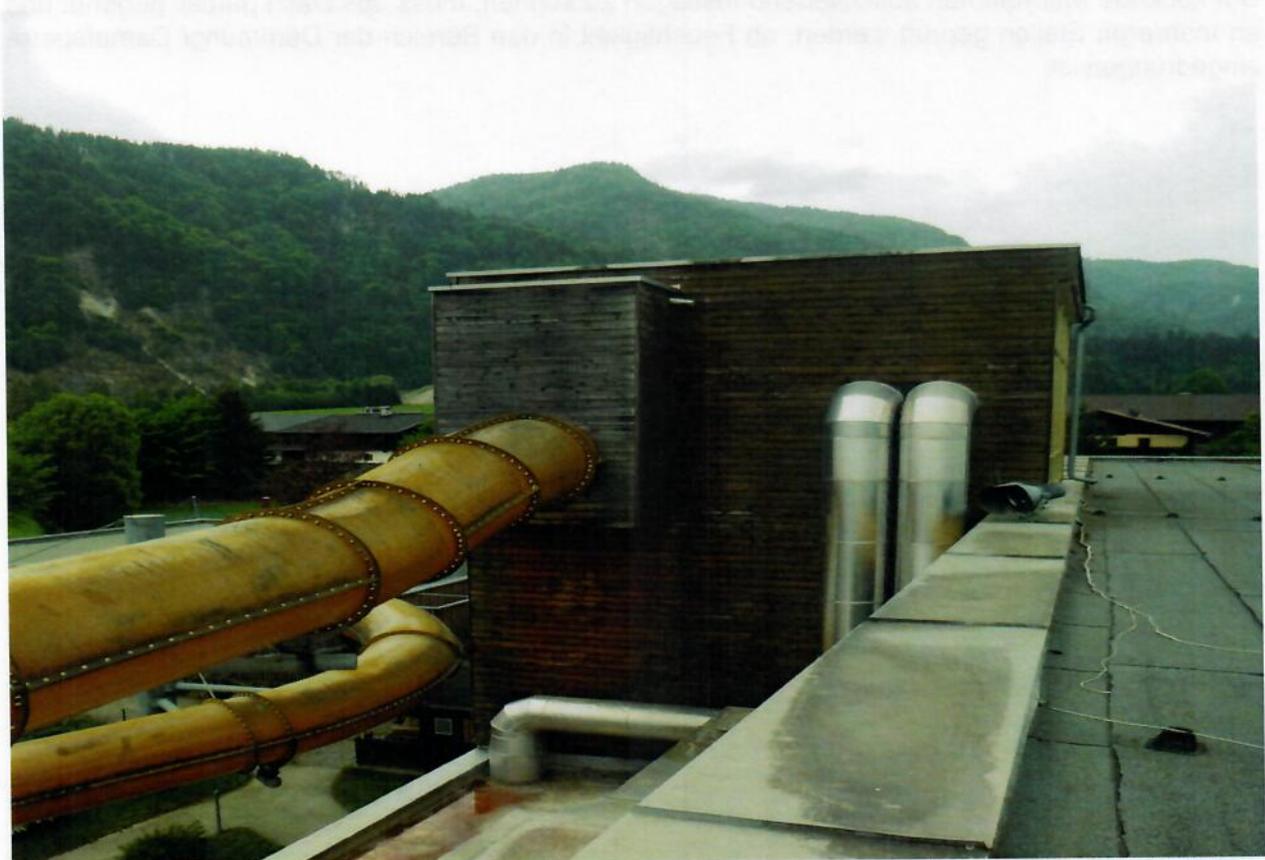
Foto 04_Dach 02: Fehlender Dehnungsausgleich, Korrosion durch stehendes Wasser

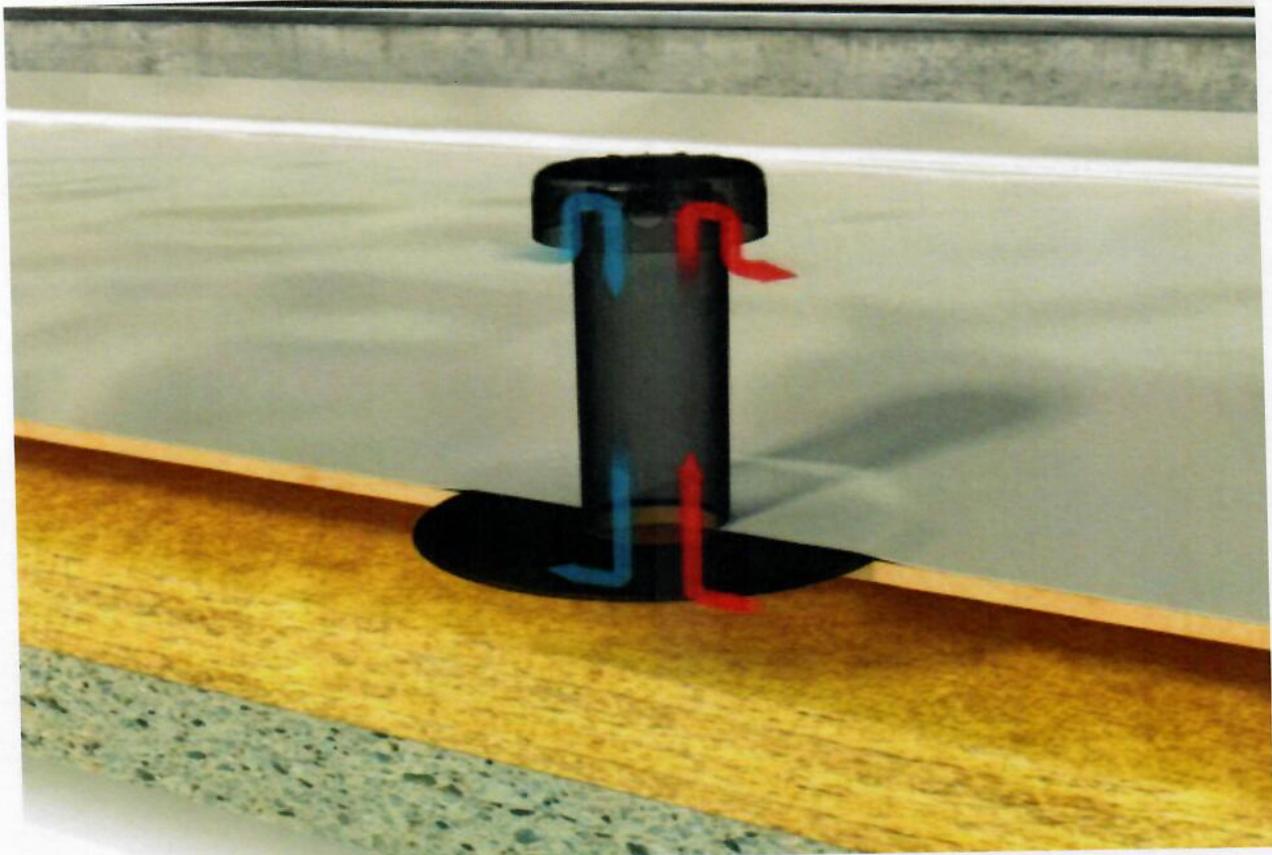
Foto 05_Dach 02: Belüfter für Dampfdruckausgleich

Um konkrete Maßnahmen abschließend festlegen zu können, muss das Dach partiell geöffnet und an mehreren Stellen geprüft werden, ob Feuchtigkeit in den Bereich der Dämmung/ Dampfsperre eingedrungen ist.

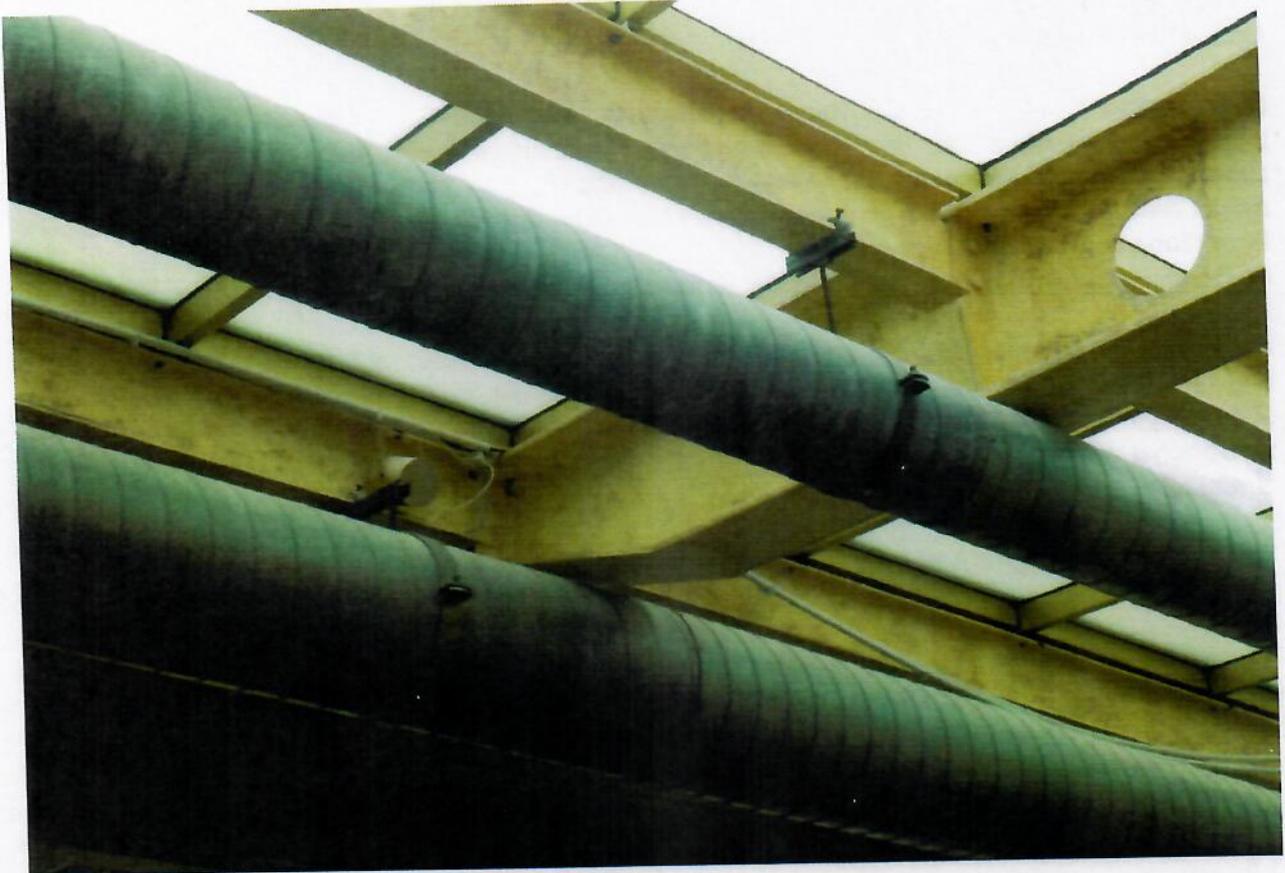
An der Aluminiumfassade tritt im unteren Bereich an mehreren Stellen Glaskorrosion auf Grund des Einwirkens von Badewassers auf.

Foto 06_Fassade 03: Korrosionserscheinungen an der Stahl- u. Aluminiumkonstruktion

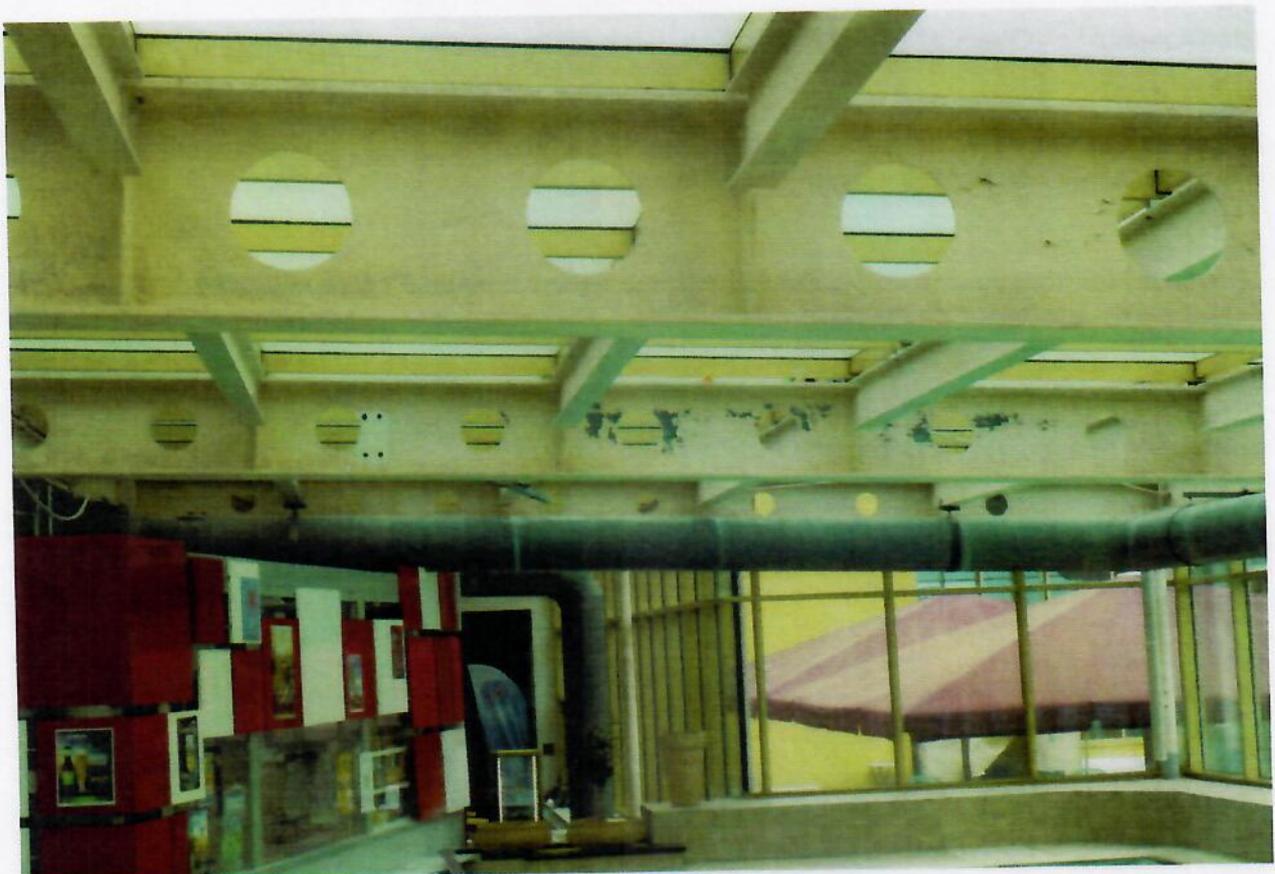
Foto 07_Fassade 03: Korrosionserscheinungen Glasdach/ Stahl- u. Aluminiumkonstruktion
Lagune I

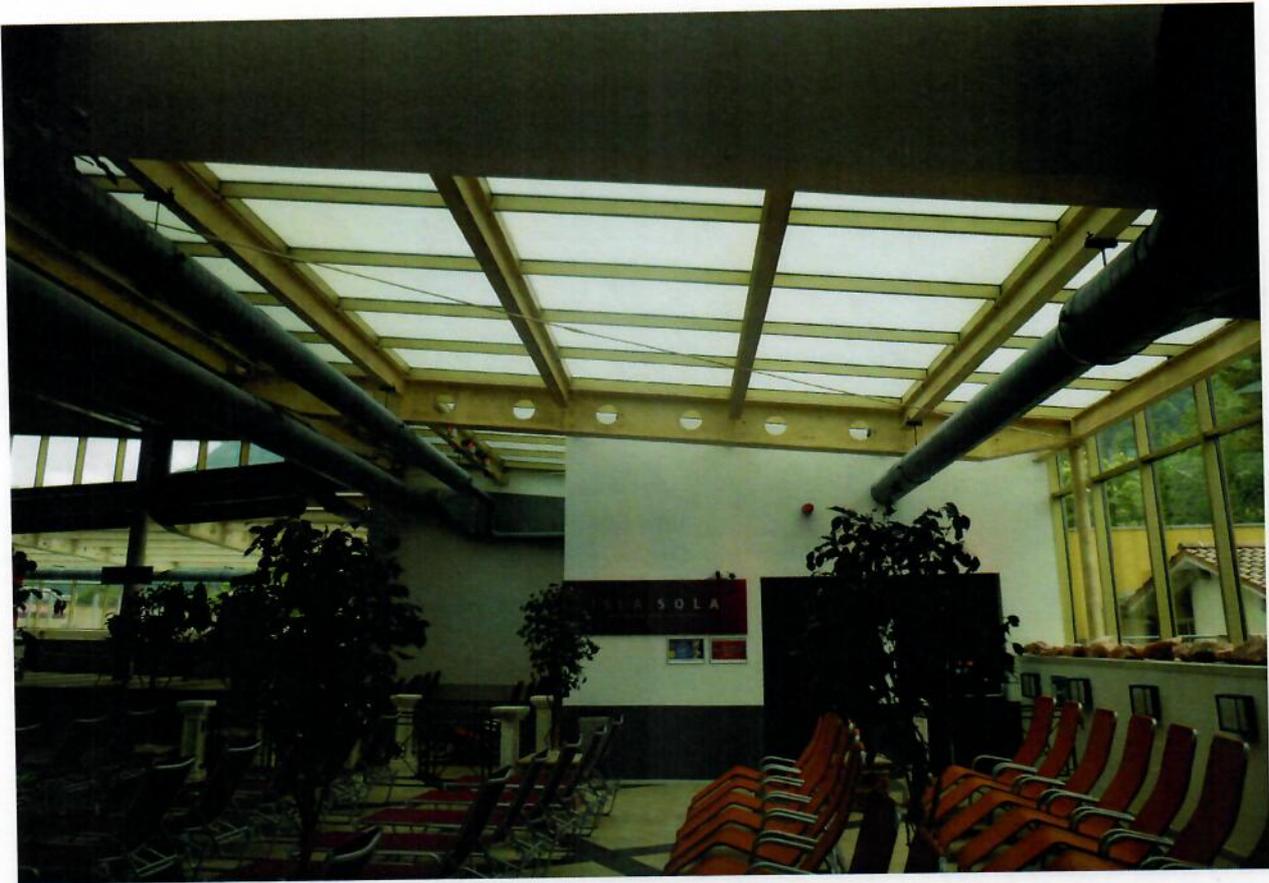
Foto 08_Fassade 03: Überkopfverglasungen Ruhebereich

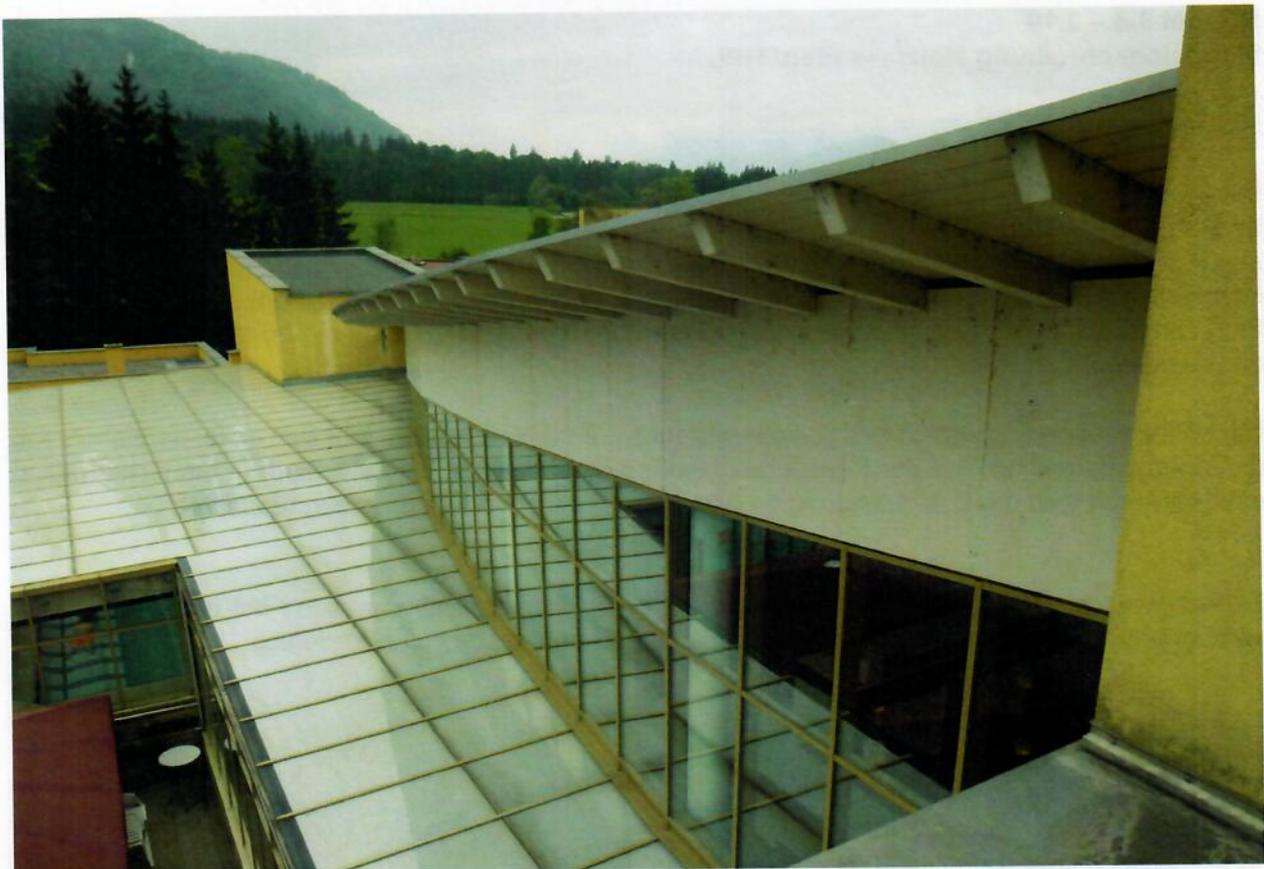
Foto 09_Fassade 03: Überkopfverglasungen Bereich Lagune I / Lagune II

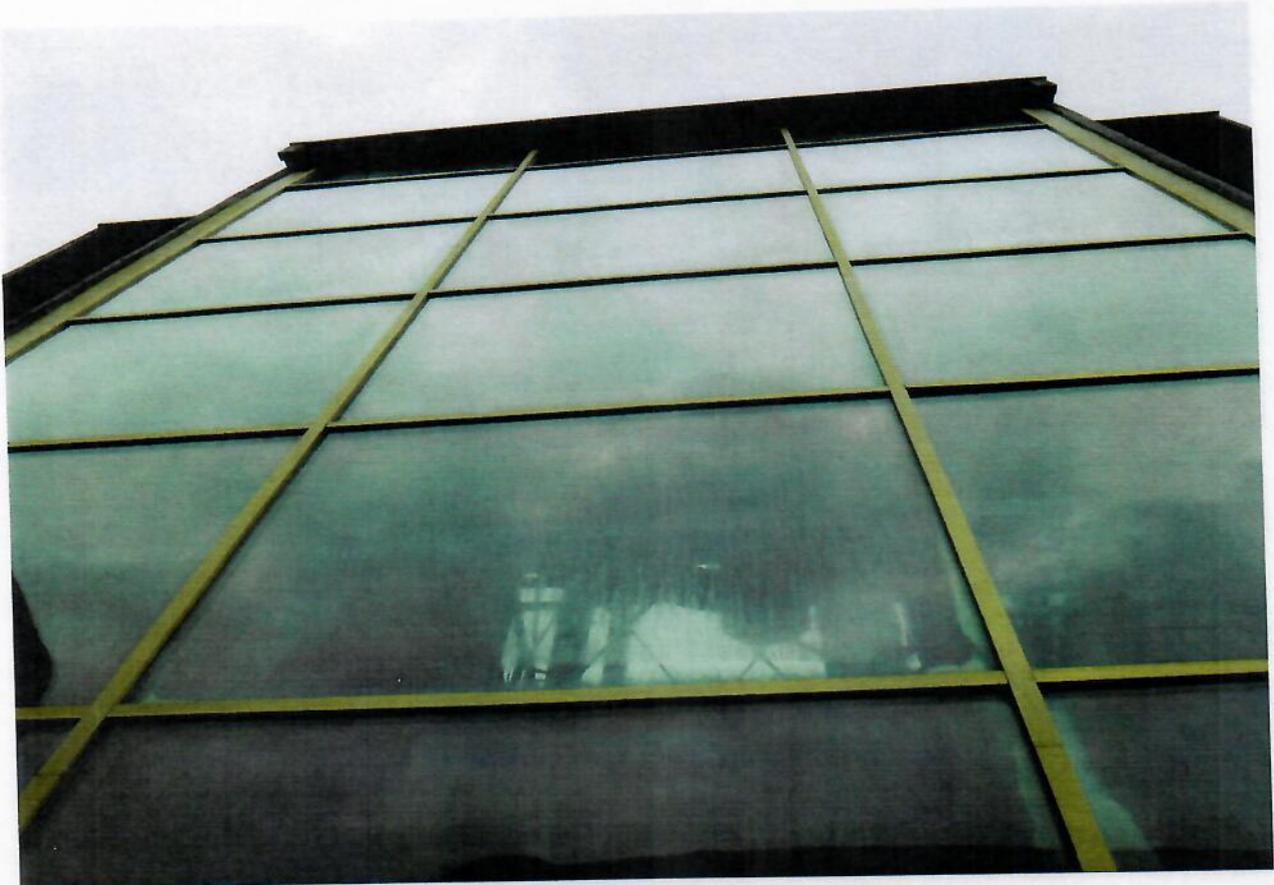
Rutschenturm Sportbad Korrosion, funktionale Schwächen der Treppe, erschwerte Reinigung und Unterhalt

Foto 10_Fassade 03: Fassade Rutschenturm Sportbad

Rutschenturm Sportbad Korrosion, funktionale Schwächen der Treppe, erschwerte Reinigung und Unterhalt. Abbruch der Fassade und Neubau der Fassade

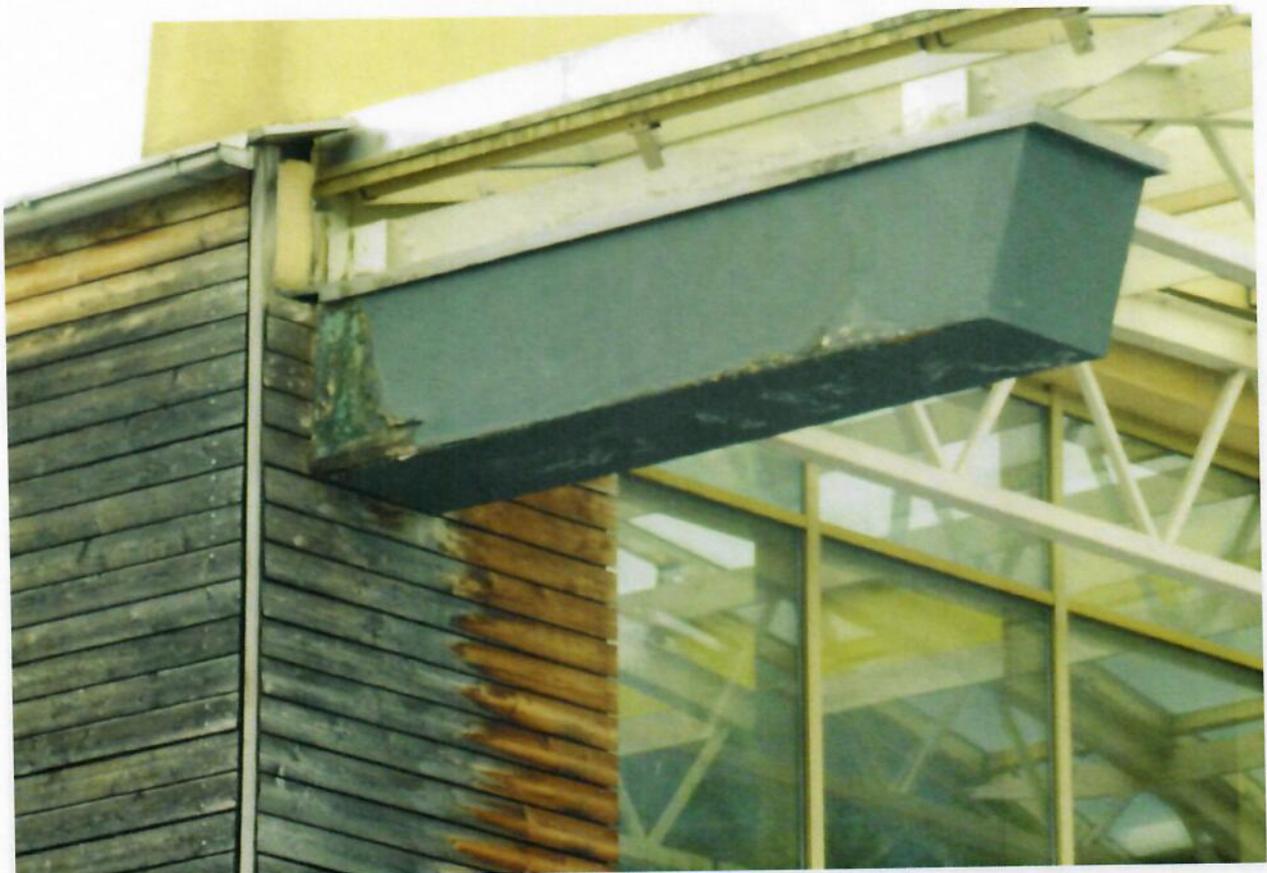
Die Holzfassade im Bereich des Oberlichtes Erlebnisbad, Rutschenturm Sportbad und in Teilbereichen der Vorbauten Sportbad weist schwarzen Schimmel auf. Die partielle Überprüfung der zugänglichen Holzverkleidung in diesen Bereichen weist eine oberflächliche Beschädigung der Holzverschalung auf. Im Bereich wetterexponierter Stellen lösen sich Fassadenbekleidungen. Eine Durchfeuchtung der Dämmung ist anzunehmen, hierdurch entsteht ein höherer Wärmeverlust der Fassade.

Foto 11_Fassade 03: Schäden Holzfassade, Bereich Wellenbad Dach Oberlicht

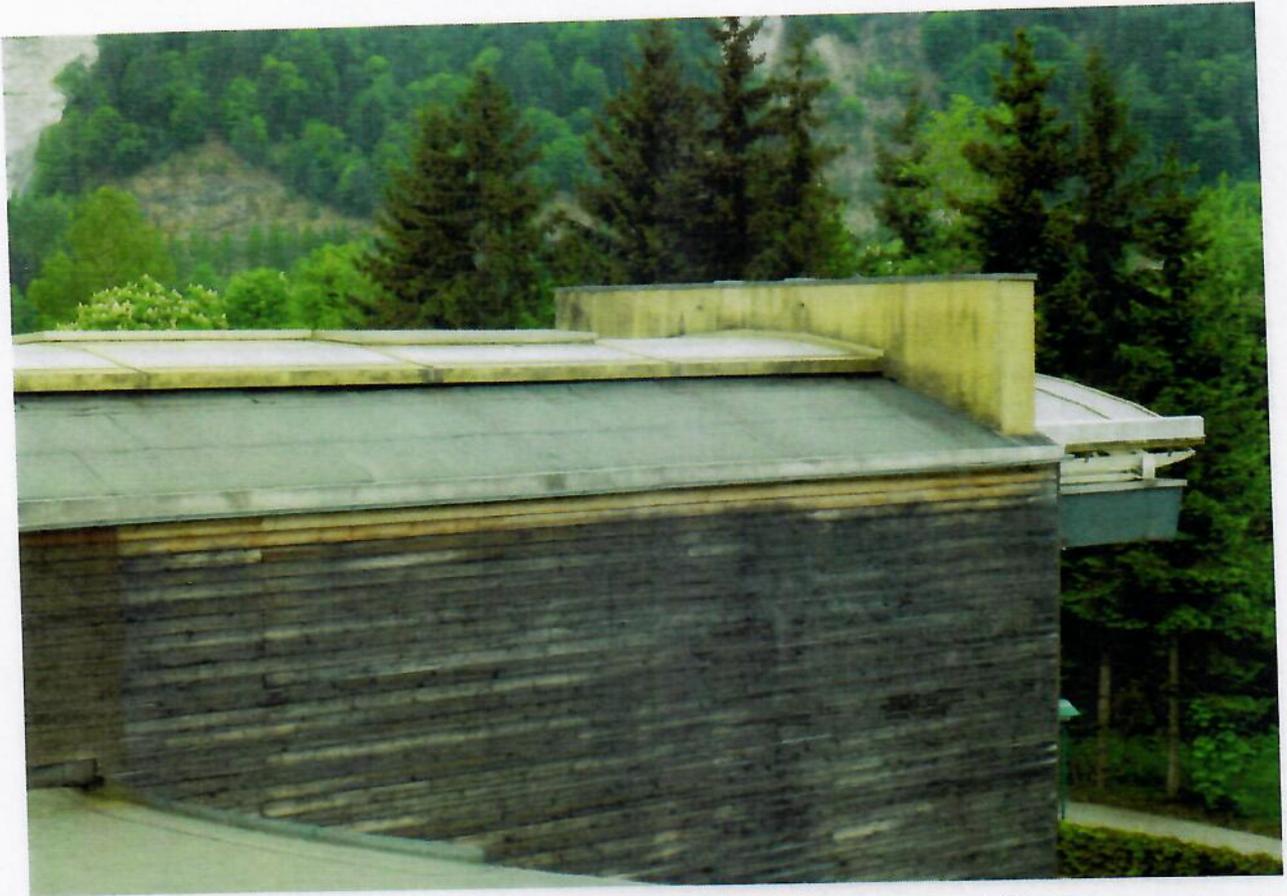
Foto 12_Fassade 03: Bereich Oberlicht, Übergang Holzfassade, WDVS und Aluminiumverglasung, Schäden durch Feuchtigkeit

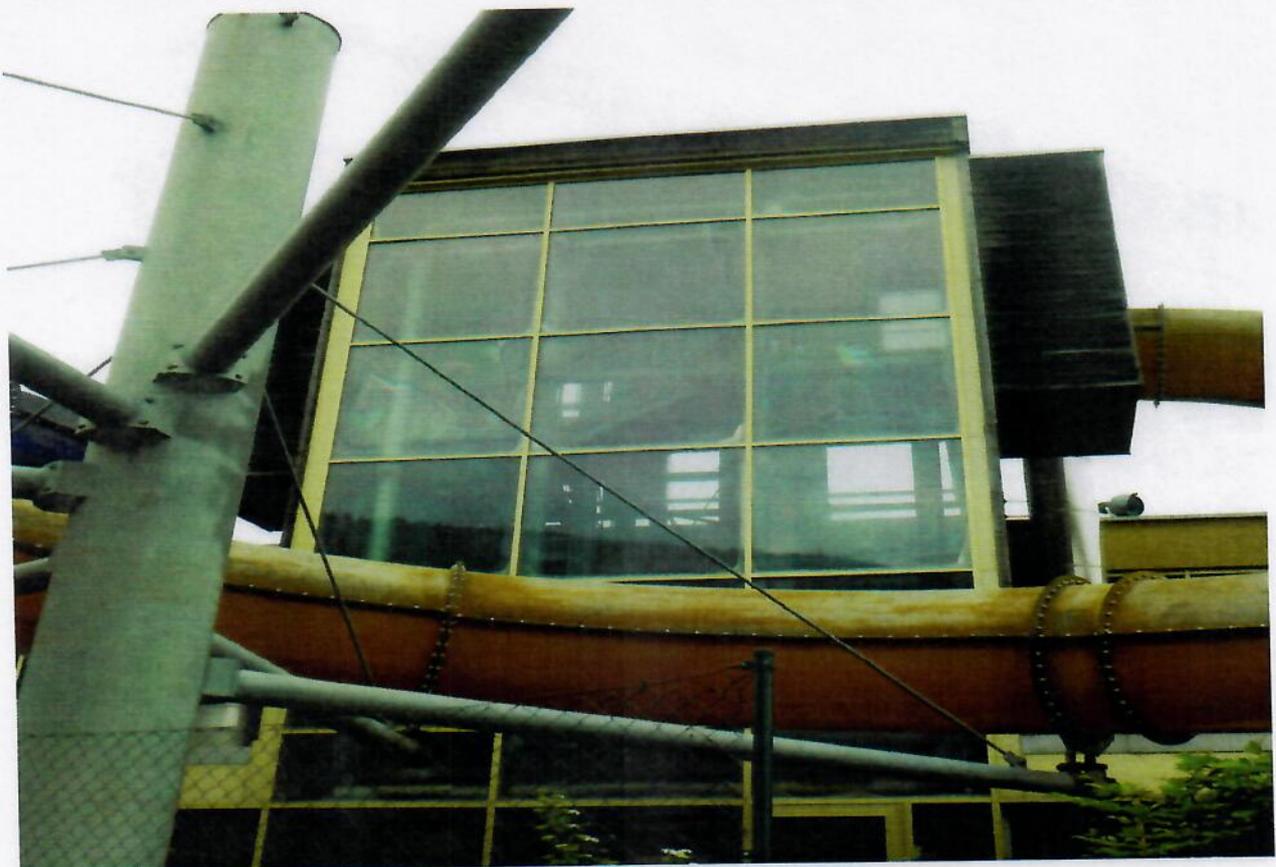
Rutschenturm Sportbad, Korrosion, Farbabplatzungen, Schimmelbefall, Holzfäule, Glaskorrosion, hohe Erwärmung, Zugscheinungen

Foto 13_Fassade 03: Bereich Rutschenturm/ Sportbad

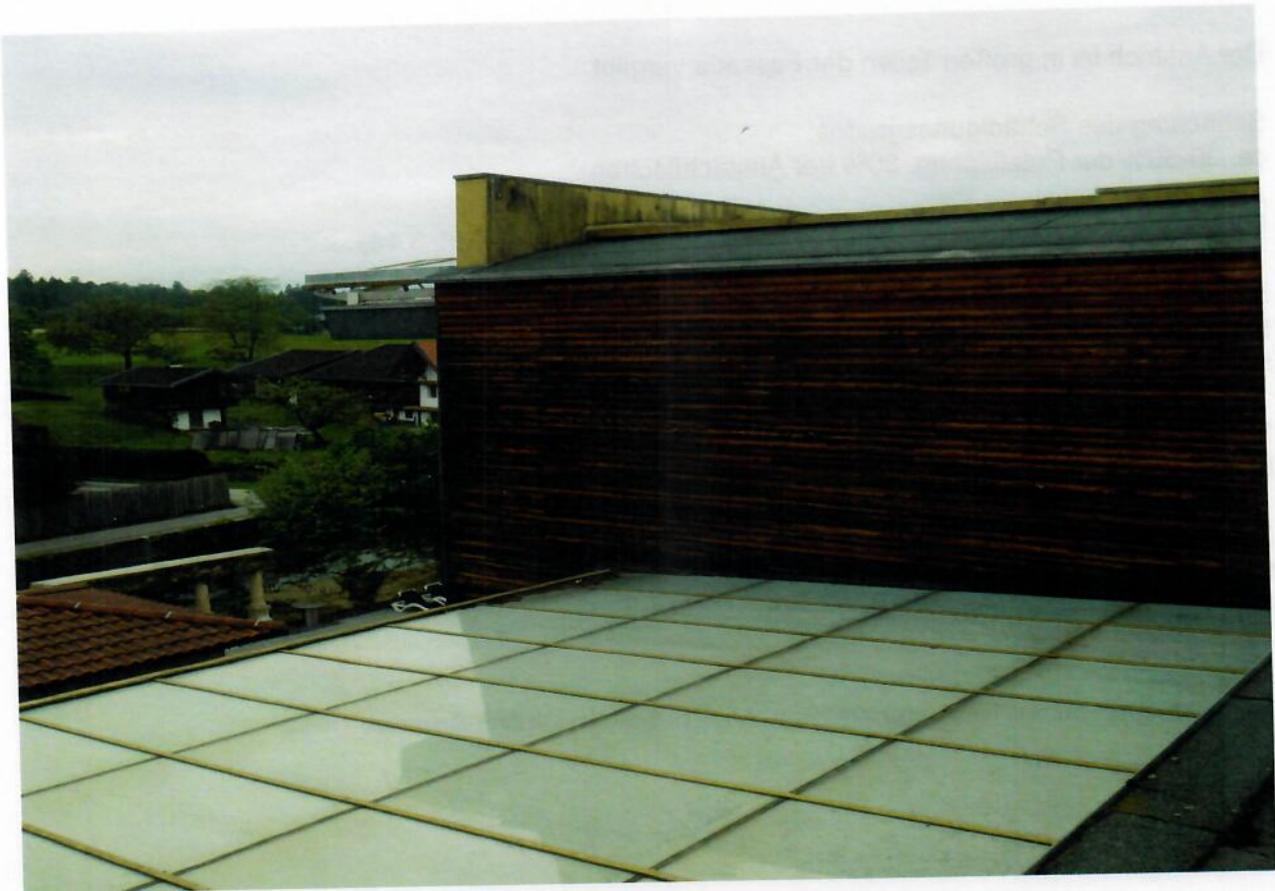
Foto 14_Fassade 03: Bereich Oberlicht Wellenbecken/ Liegeflächen

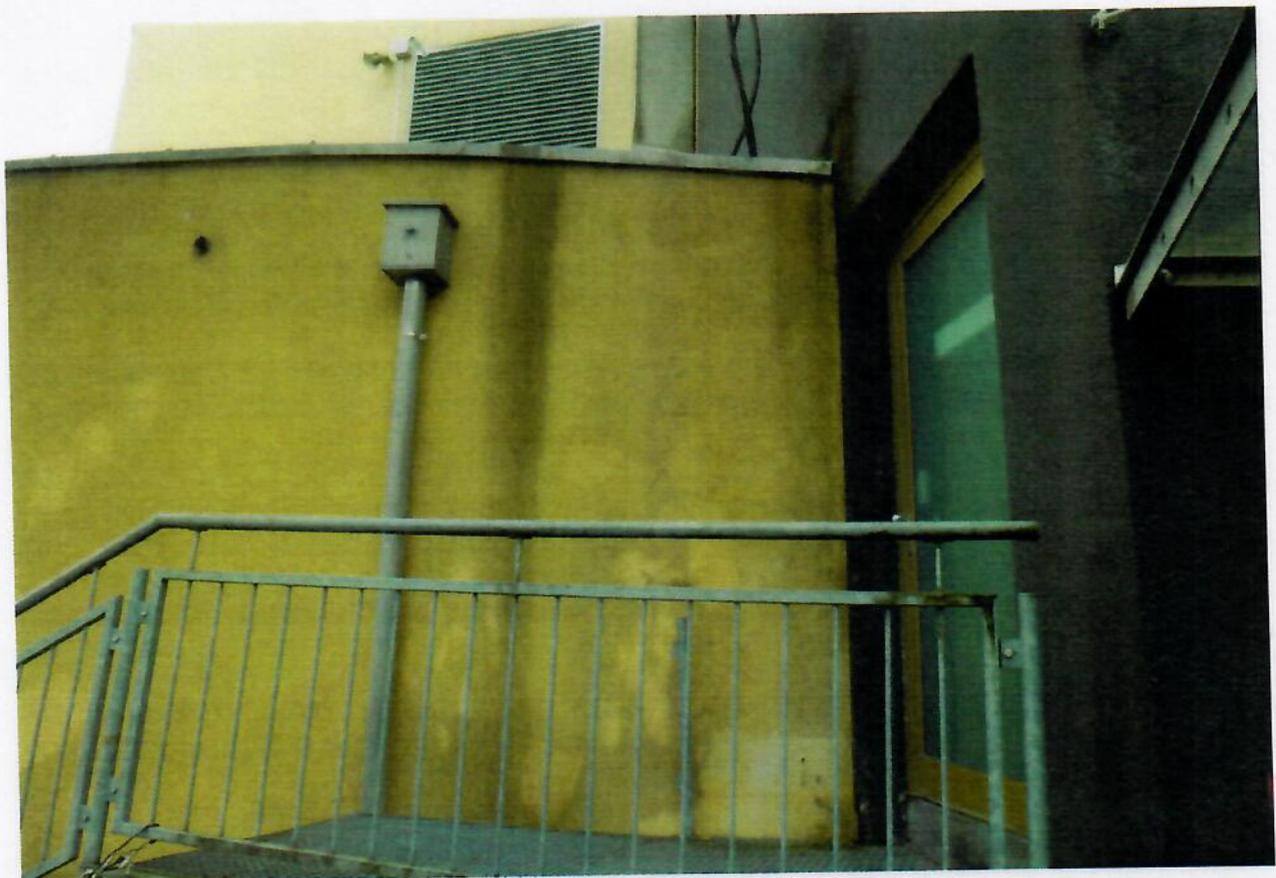
Die HPL-Fassade im Bereich des Rutschenturmes L 2 Loopingrutsche löst sich in Teilbereichen von der Unterkonstruktion. Auf der Bewitterungsseite dringt verstärkt Regenwasser in die Konstruktion ein. Hierdurch wird die Unterkonstruktion beschädigt und die Dämmung durchfeuchtet.

Foto 15_Fassade 03: Bereich Rutschenturm L 2, Feuchtigkeitsschäden WDVS

Die obersten losen Farb- und Putzschichten müssen entfernt werden. Die Dämmung ist mit einem neuen Gewebe zu versehen und beizuputzen. Durchfeuchtete Dämmung ist auszutauschen.

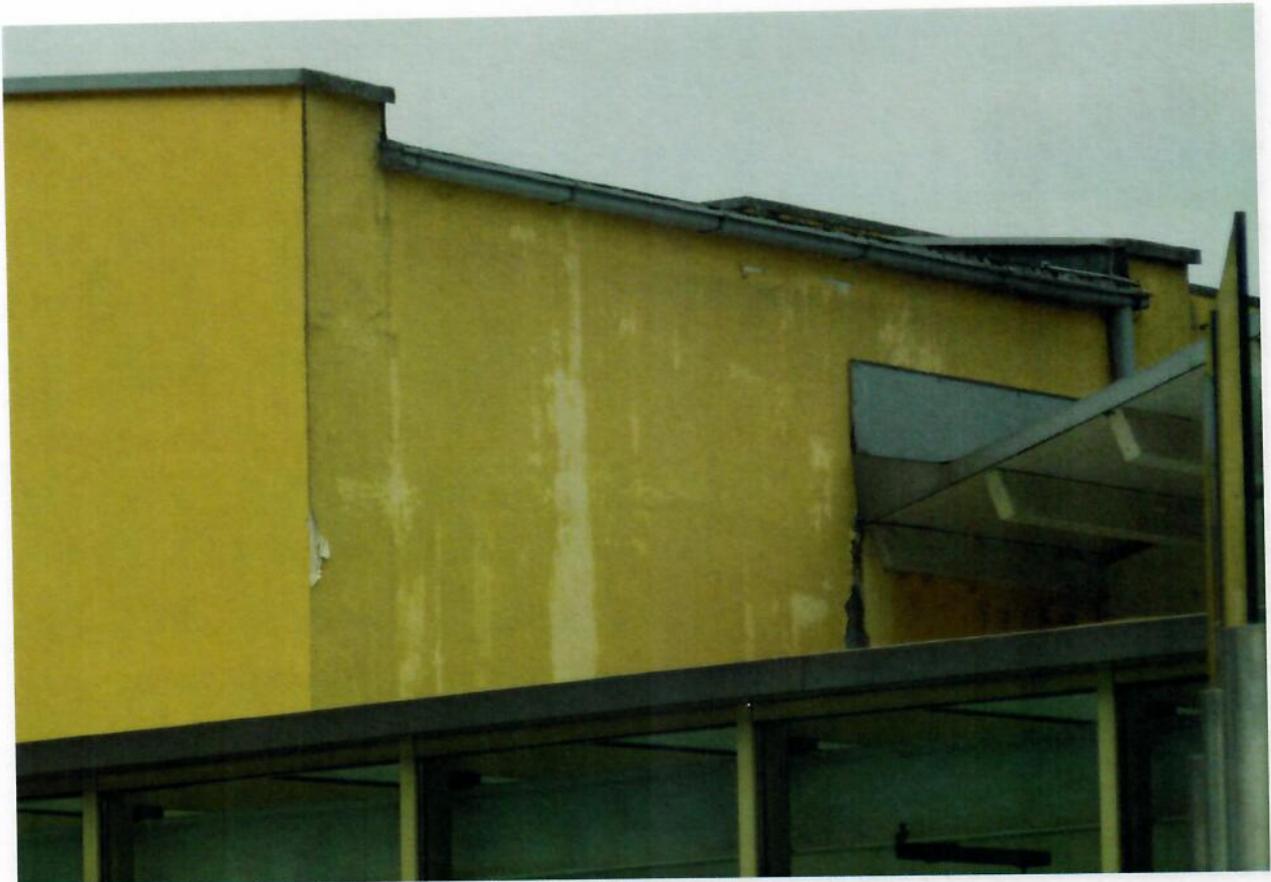
Die oberste Putzschicht samt dem darunterliegenden Gewebe lösen sich vom Untergrund ab. Weiterhin bestehen Wasserlaufspuren durch Auswaschungen und partiellen Schäden der Titanzinkabdeckungen.

Foto 16_Fassade 03: Bereich Solebad, Turm Wasserlaufschäden

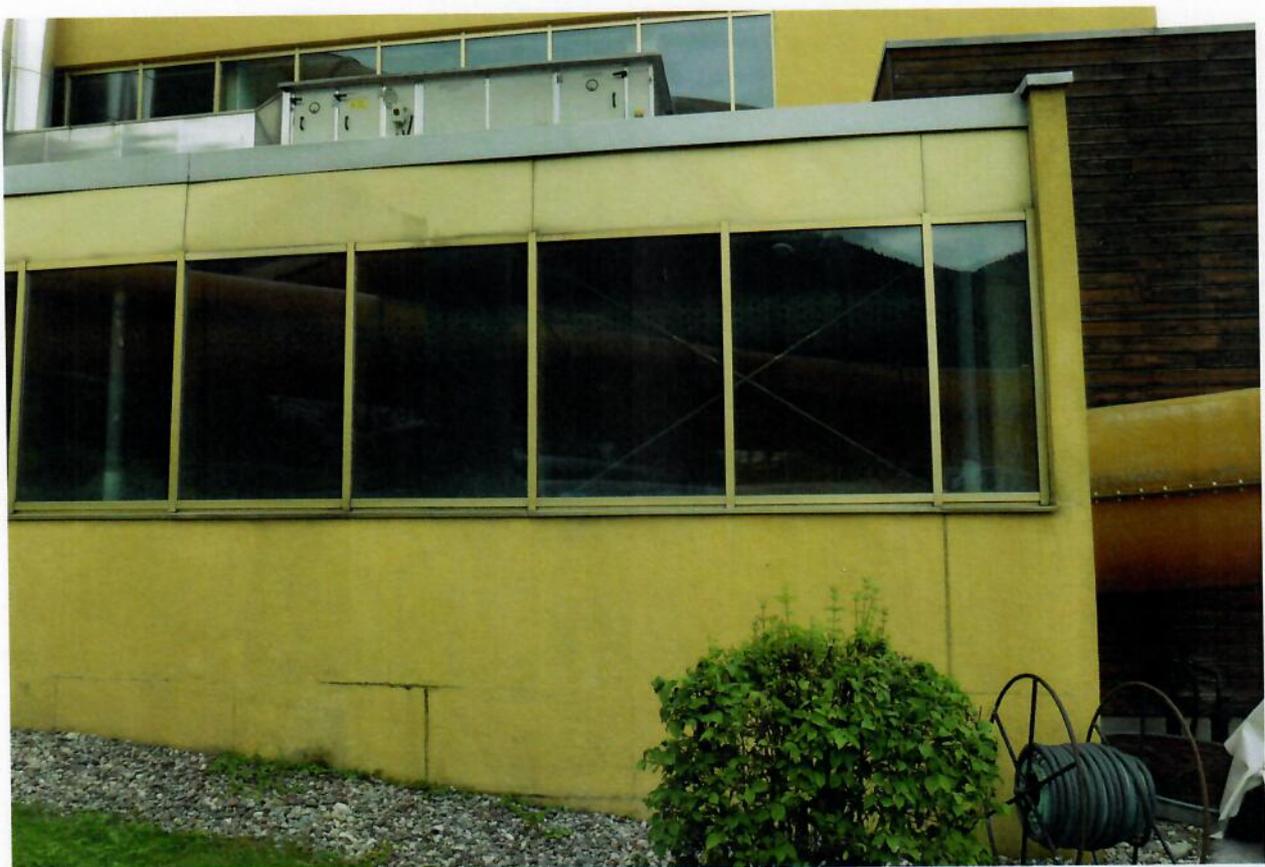
3.13
Sockel erneuern ca. 80% Schäden, Wasserschäden, Abplatzungen, Risse, Durchfeuchtungen

Foto 17_Fassade 03: Sockelbereich Rutschenauslaufbecken

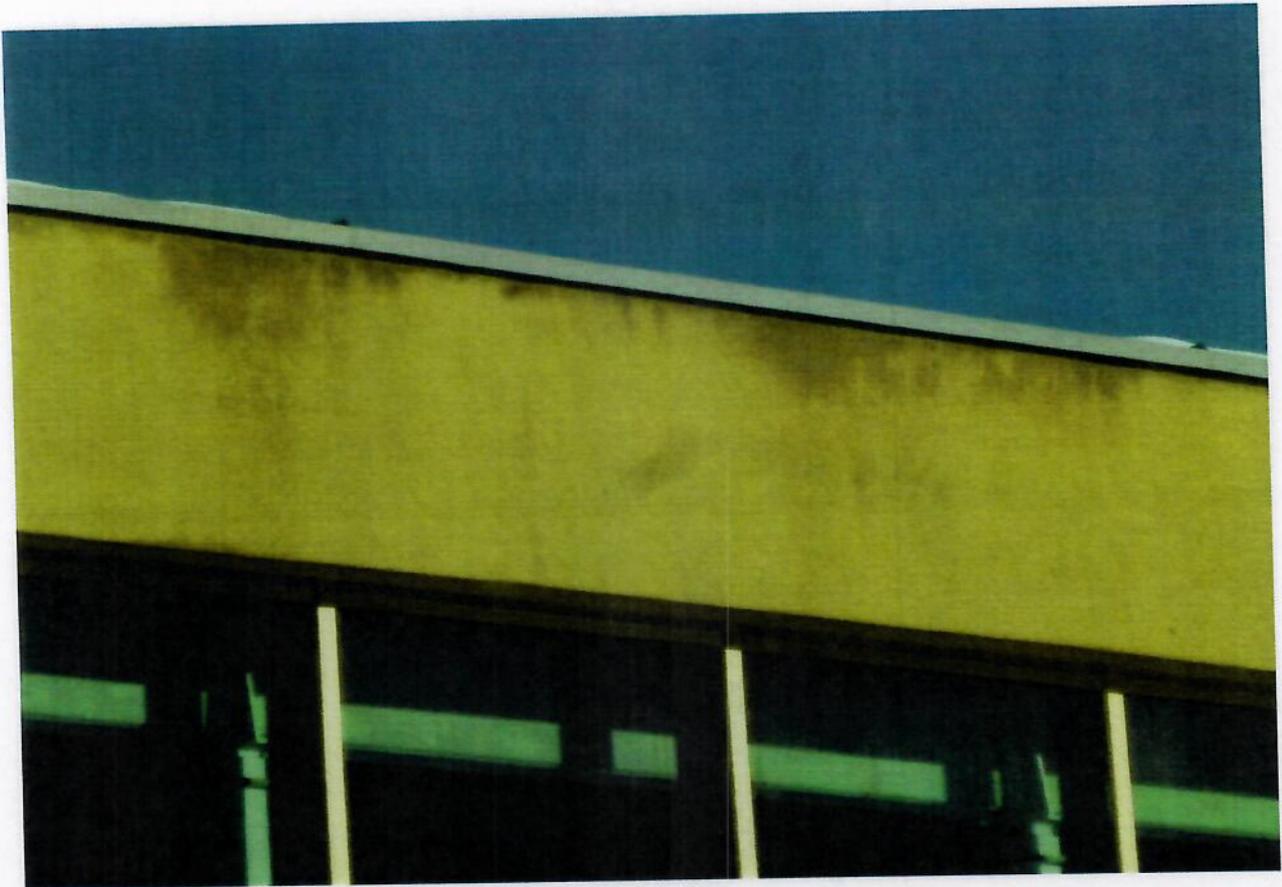
Foto 18_Fassade 03: Sportbad, Wasserlaufschäden Dachwasser

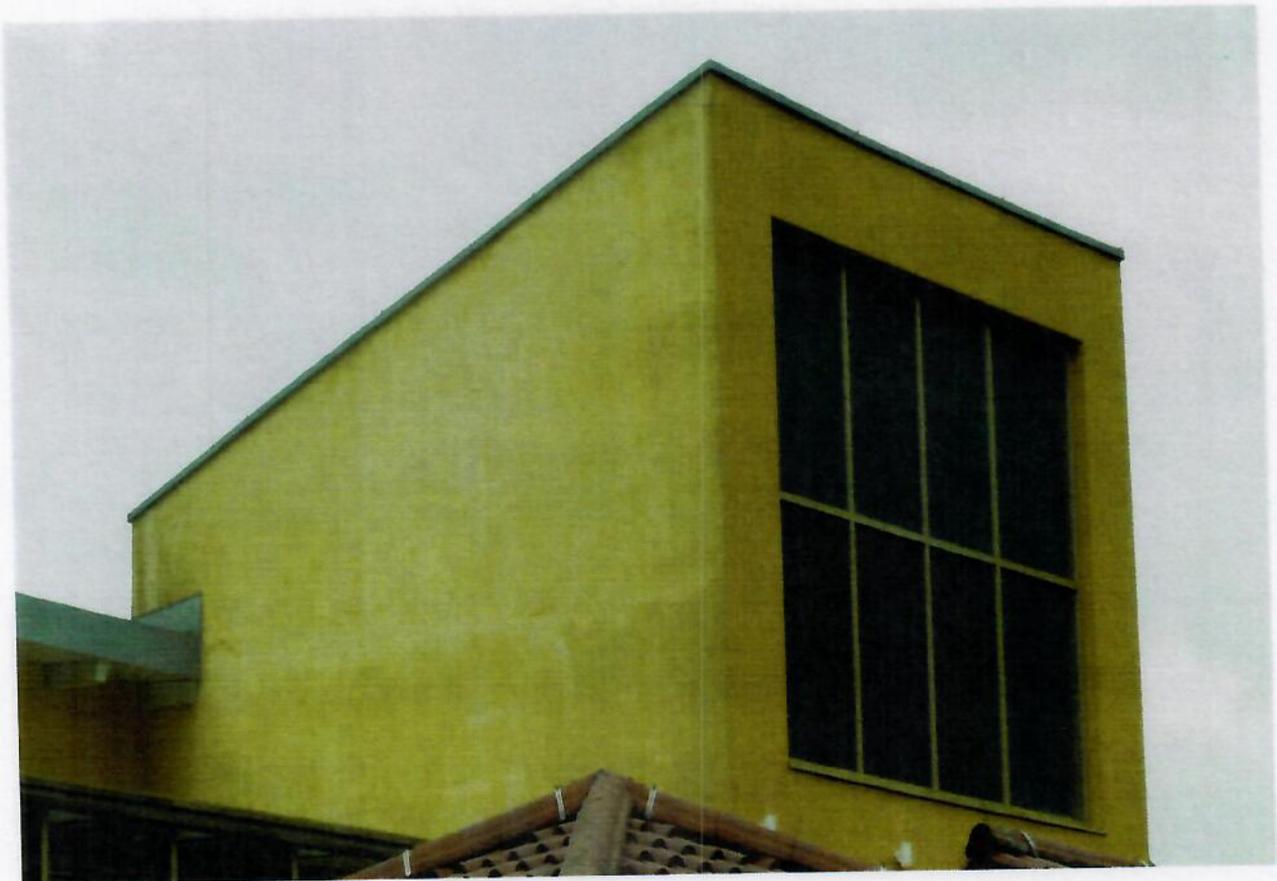
Foto 19_Fassade 03: Solebad Turm
