WÖRGLER WASSERWELT SANIERUNGSGUTACHTEN
12.06.2019

Sanierungsgutachten Wörgler Wasserwelt

Wörgler Wasserwelt GmbH & Co. KG
Innsbrucker Straße 112
A - 6300 Wörgl

Hüßing Architekten

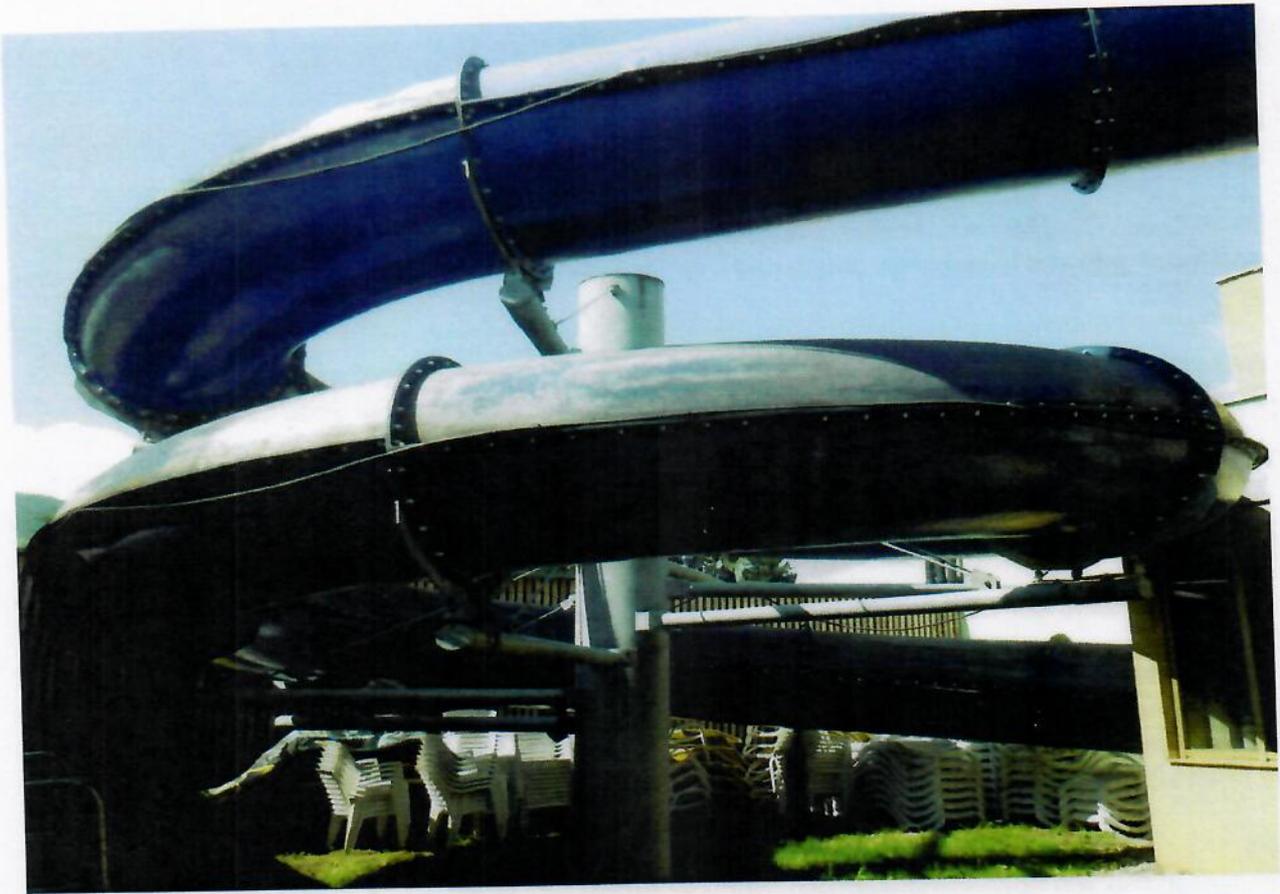
Foto 20_Rutschen 04: Sportbad Tunnelrutsche

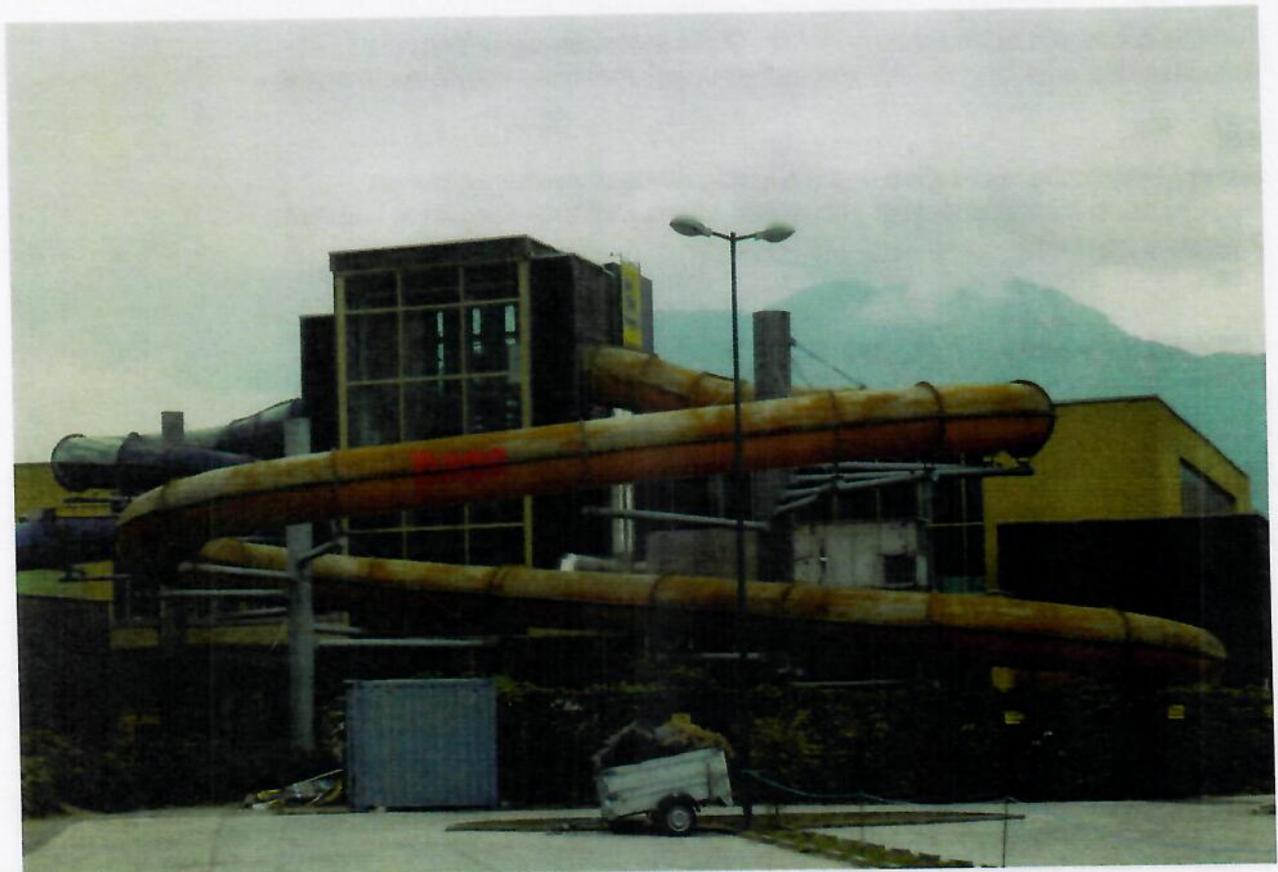
Foto 21_Rutschen 04: Rutschenturm Sportbad, Reifenrutsche

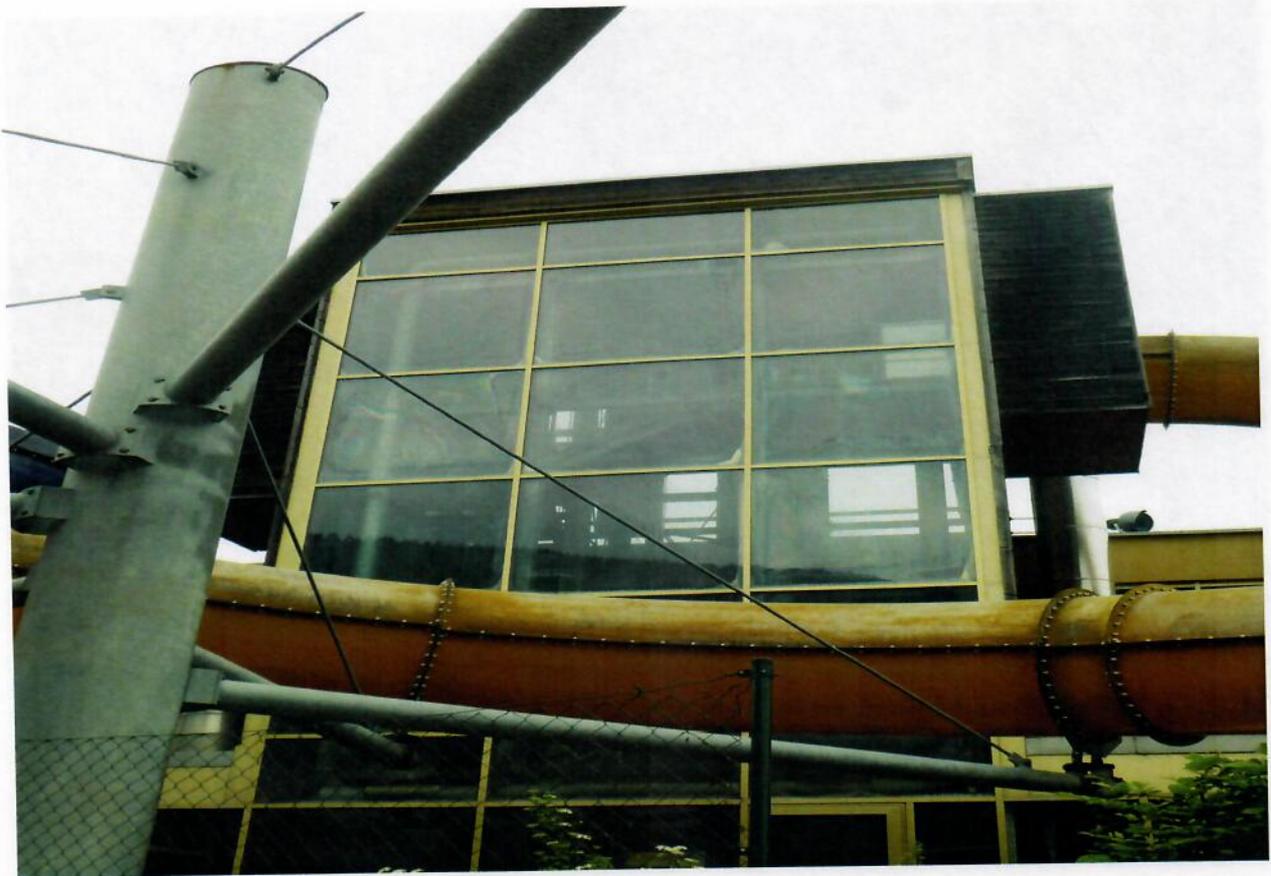
Weiterhin sind Bauschäden am Rutschenturm Sportbad festgestellt worden.
Die Glas-Aluminium Fassade korrodiert, (Glaskorrosion) und ist teilweise undicht.

Foto 22_Rutschen 04: Fassade Rutschenturm Sportbad

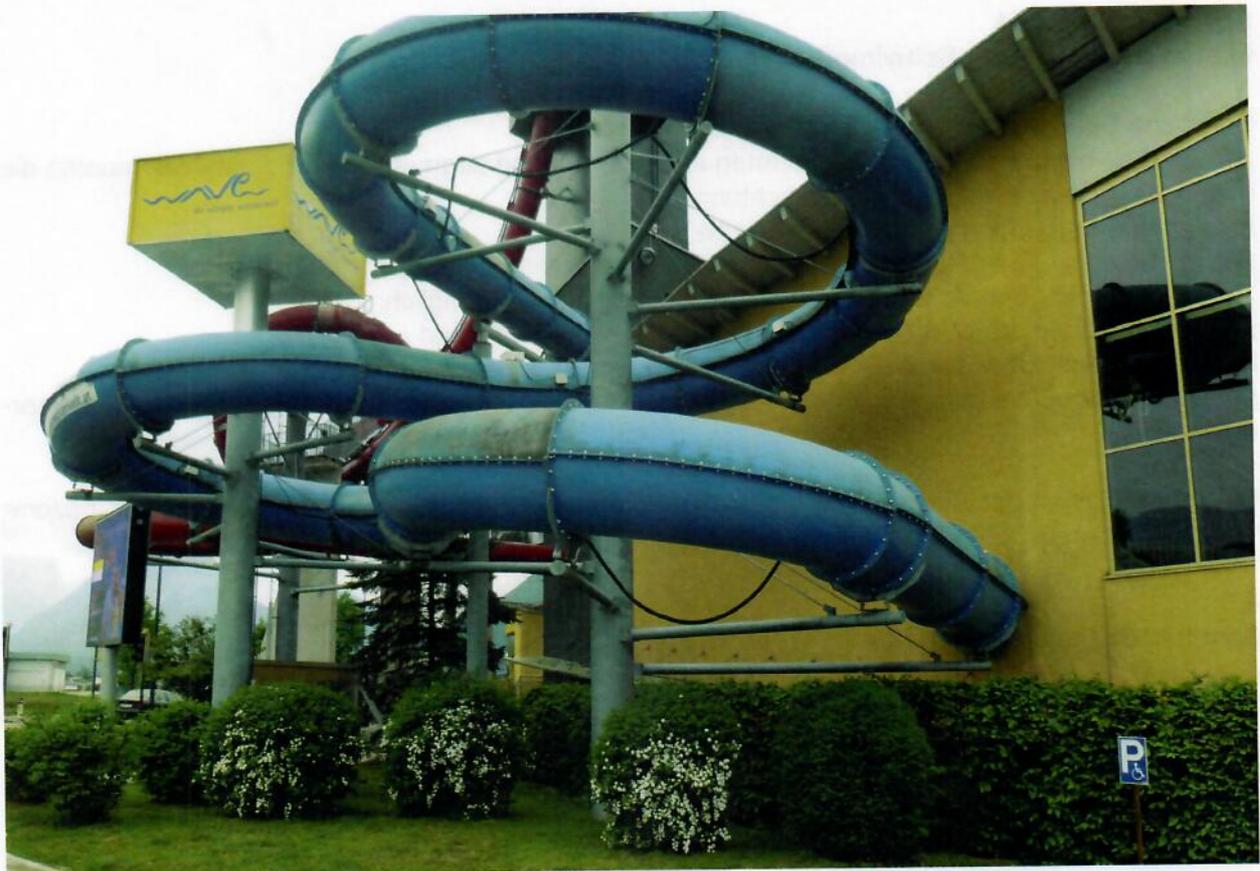
Foto 23_Rutschen 04: Rennrutsche

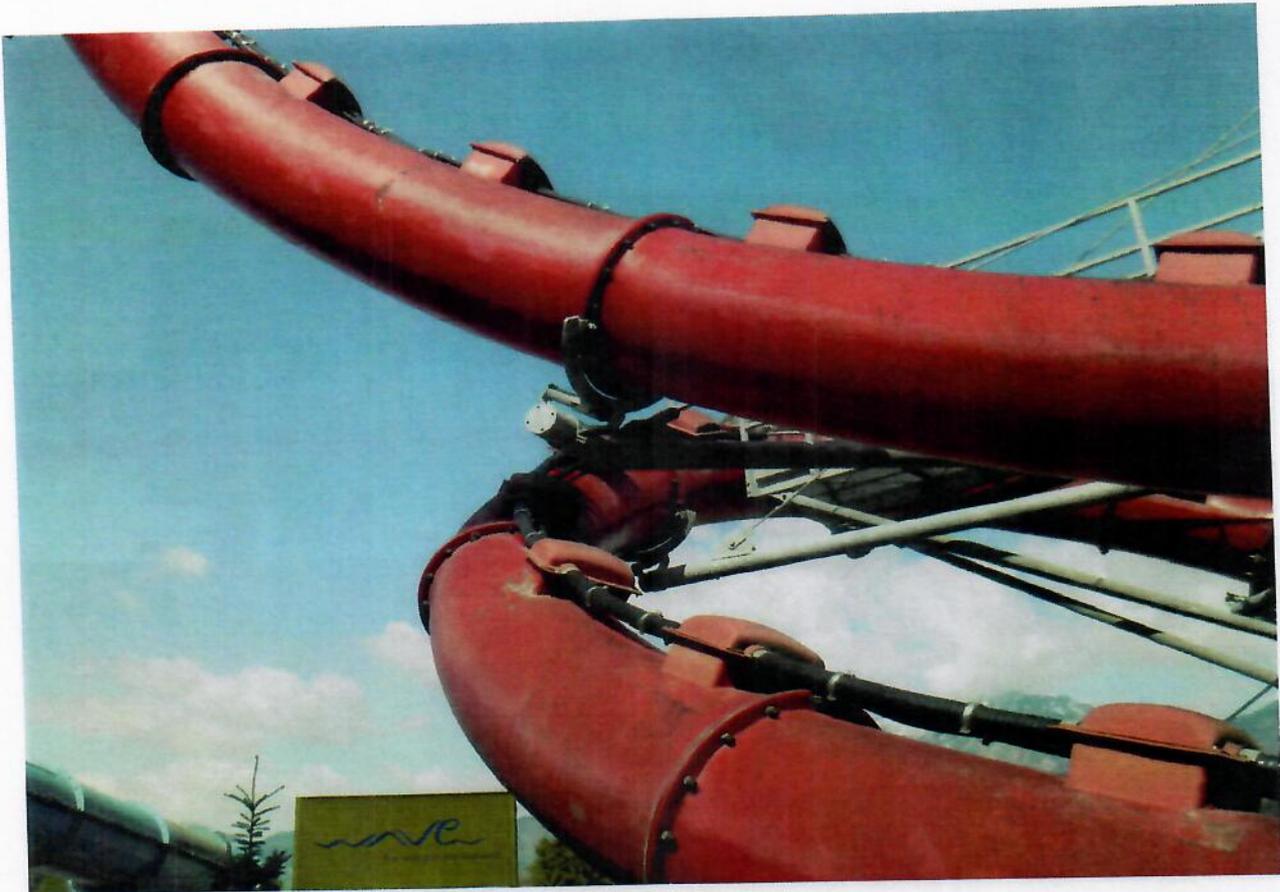
L2 Doppelloopingrutsche von außen unansehnlich, verschmutzt

Foto 24_Rutschen 04: Doppelloopingrutsche L 2

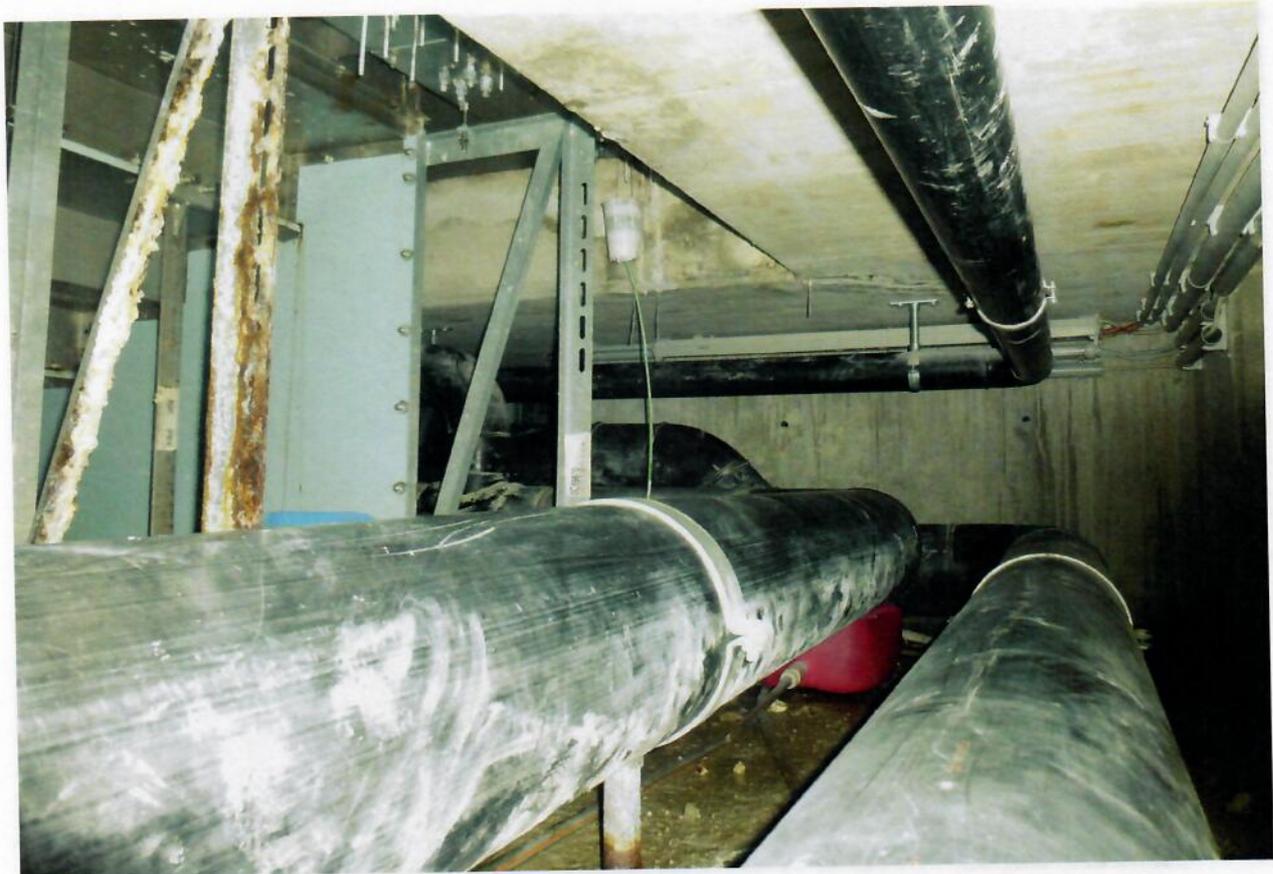
Wellenbecken Erlebnisbad Becken undicht, verliert Wasser, schadhafte Abdichtung des Beckens, Korrosionserscheinungen an der Tragkonstruktion, schadhafte Beckenköpfe und Rinne, Glaskorrosion im Bereich der Wellenschutzwände

Foto 25_Becken 04: Einstieg in das Wellenbecken, Wassereintritt und Korrosion der Beckenkonstruktion

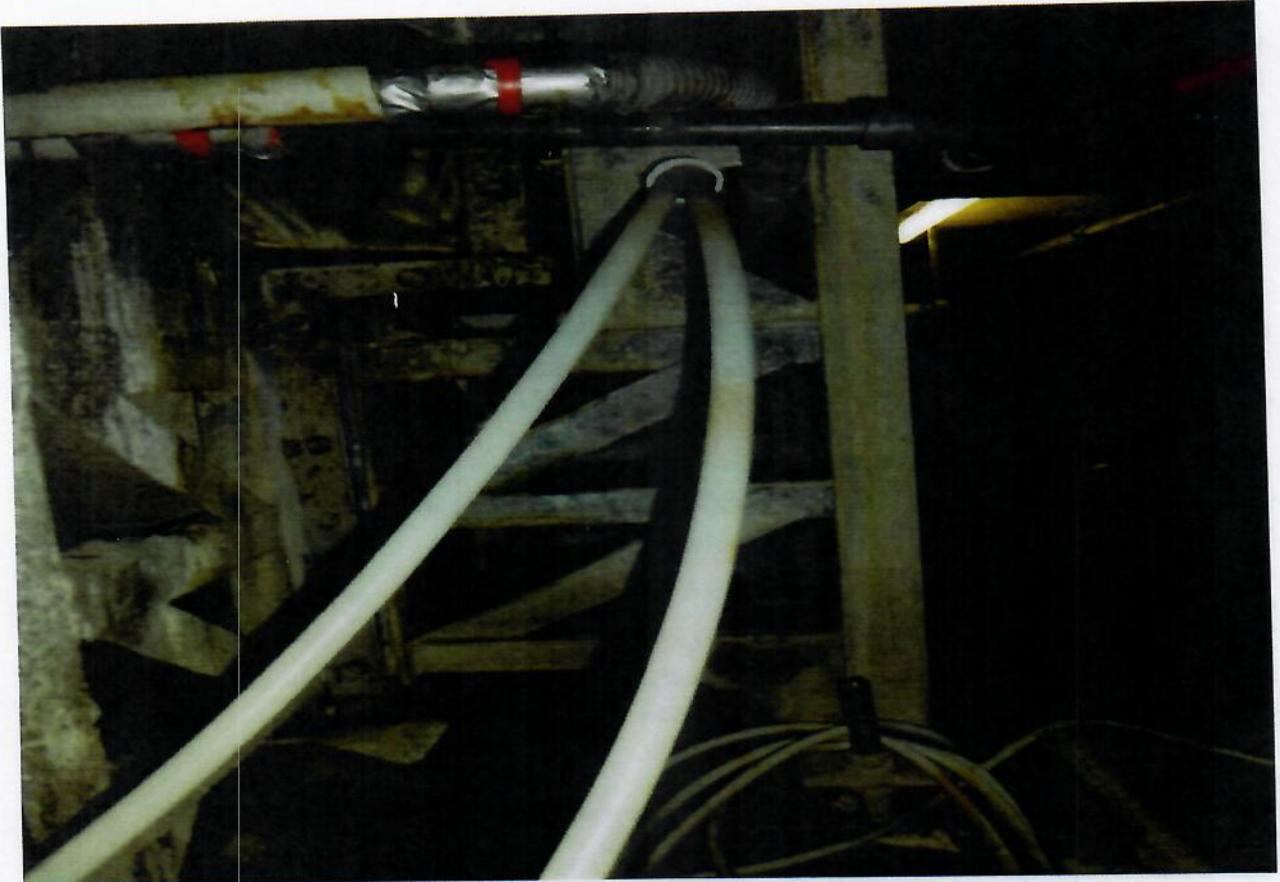
Sämtliche Becken bis auf das Solebad sind undicht.
 Alle Becken bis auf das Solebad bestehen aus folierten und segmentierten Edelstahlelementen die mittels einer Verschraubung und Abdichtung miteinander verbunden sind (System Myrtha).
 U.a haben sich diese Verschraubungen gelöst, sind jedoch in großen Teilen wie die Lagune, Außenbecken, Saunabecken nicht zugänglich, sodass ein dauerhafter Wasserverlust vorliegt. Hierdurch entstand Korrosion an der Beckenkonstruktion sowie Korrosionsfolgeschäden an technischen Einrichtungen. Weiterhin sind Schraubverbindungen an der Unterkonstruktion koordiniert.

Foto 26_Becken 04: Korrosionsschäden an der Unterkonstruktion Becken

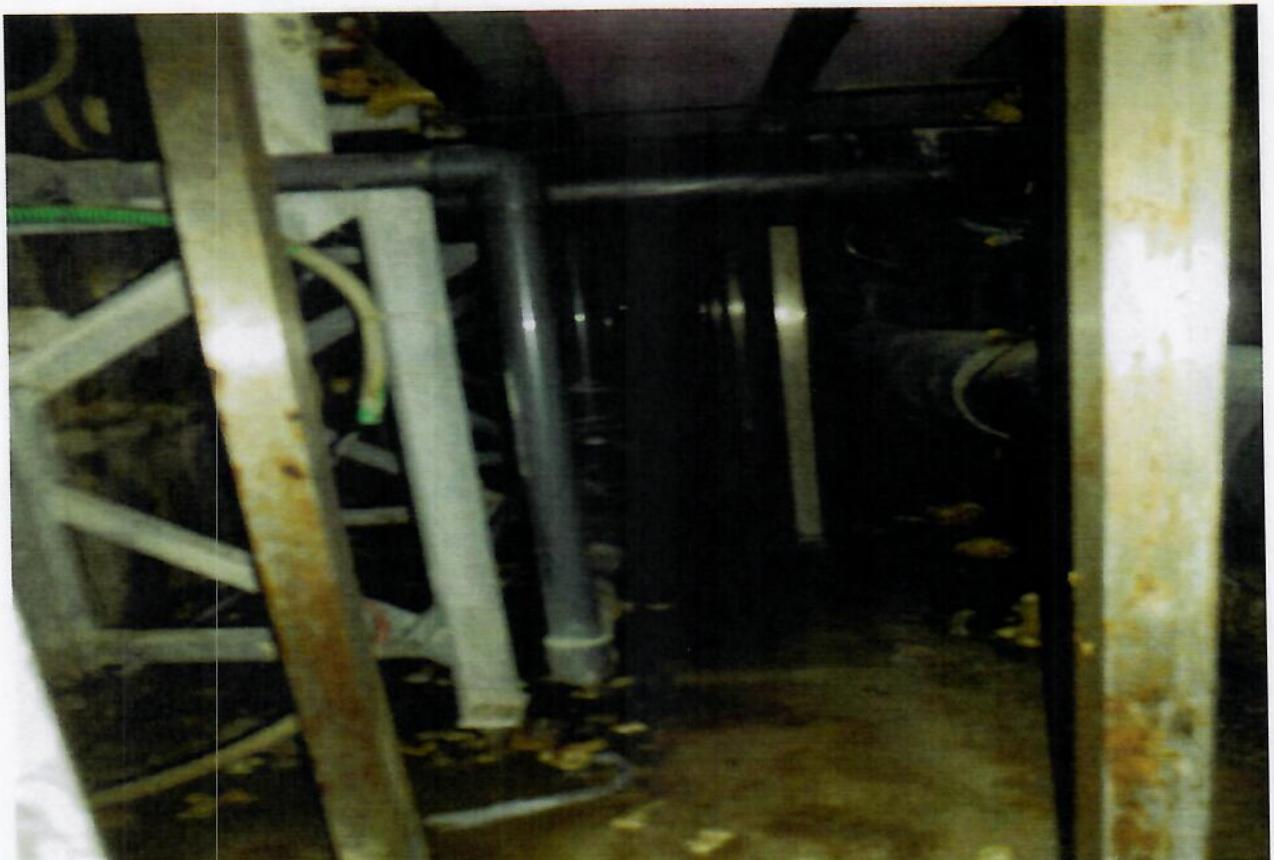
Foto 27_Becken 04: Umgang Becken mit stehendes Wasser, Korrosionsschäden

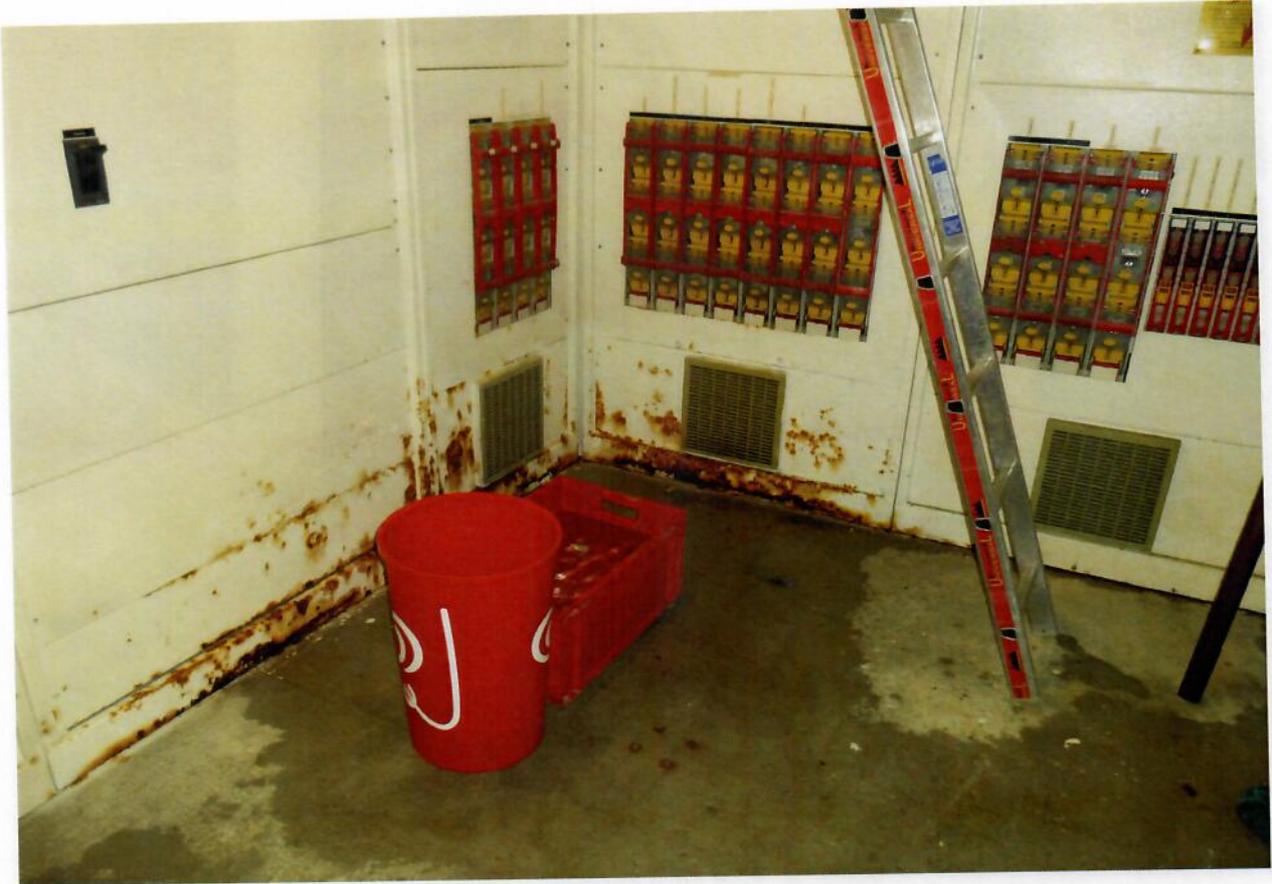
Foto 28_Becken 04: Folgeschäden Korrosions Elektro HA-Raum

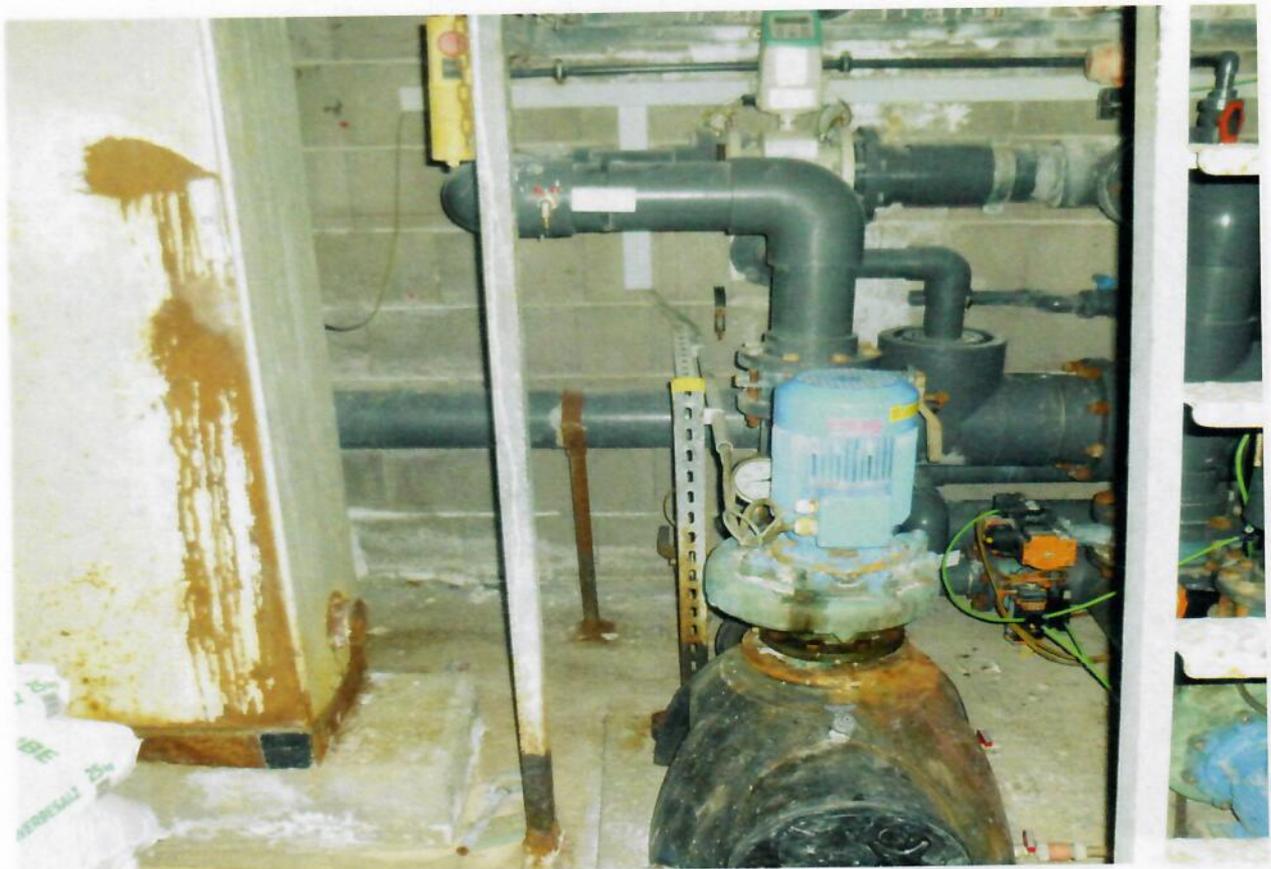
Foto 29_Becken 04: Korrosionsfolgeschäden Pumpe

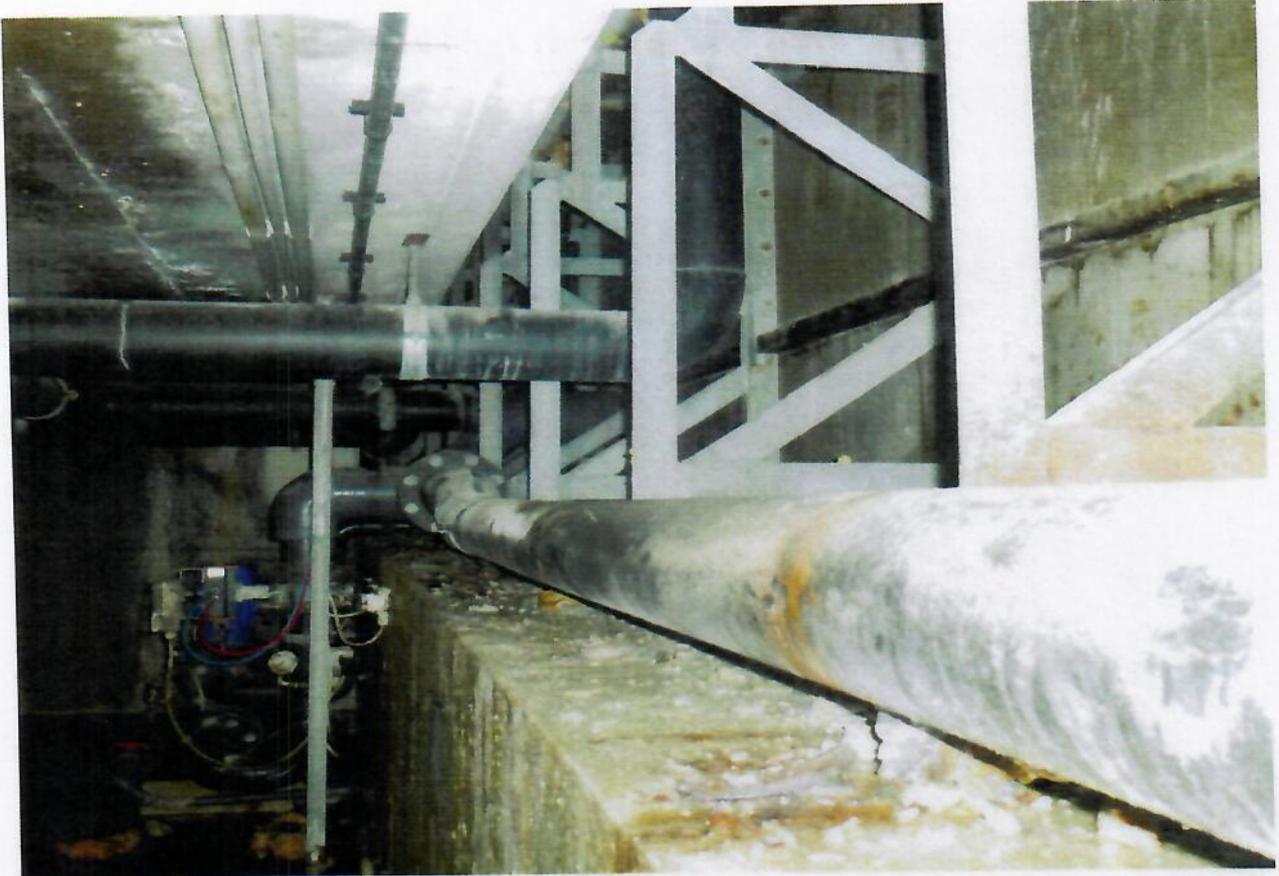
Foto 30_Becken 04: Korrosionserscheinung am Becken

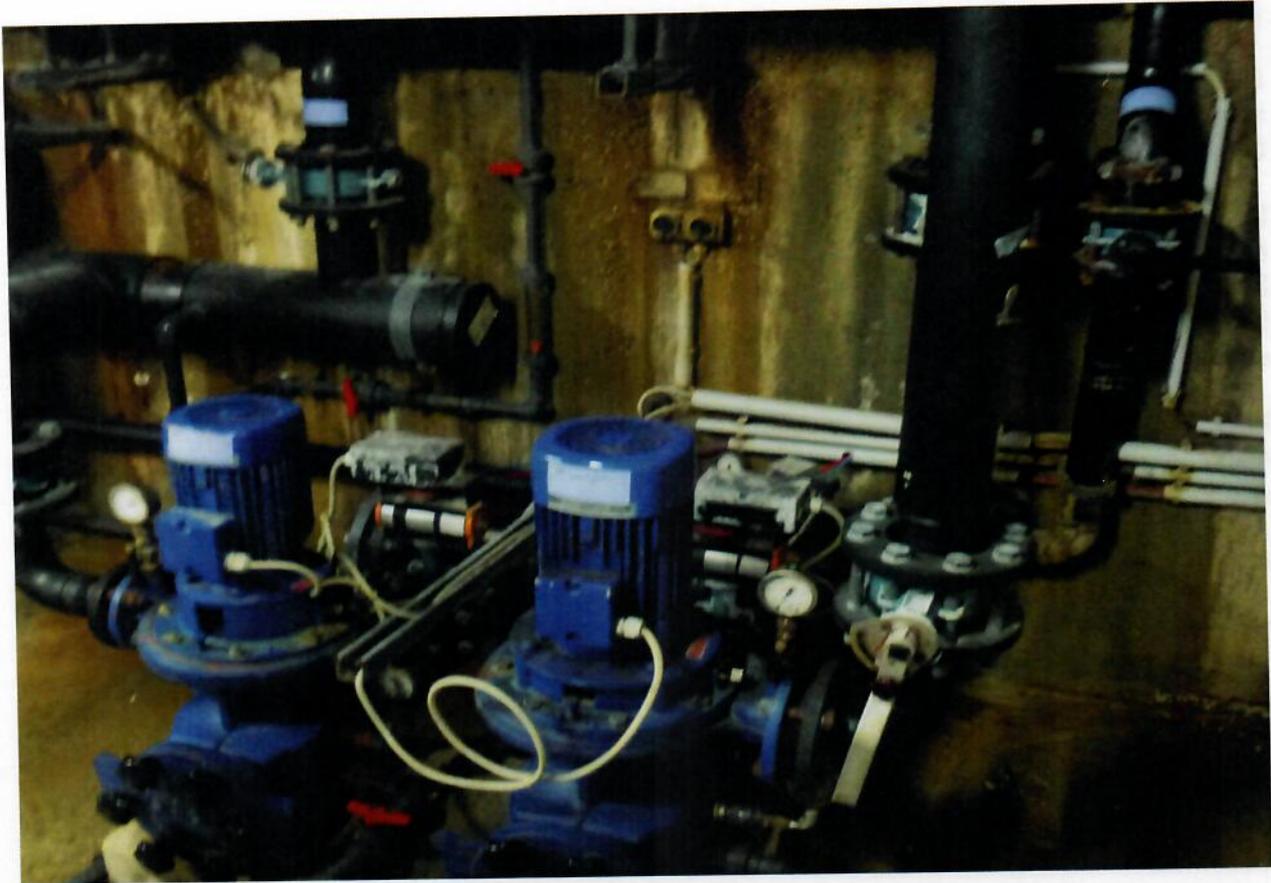
Die Bodenflächen der Becken sind als Fliesenboden und Estrich bzw. aus Naturstein, Strandzone Wellenbecken ausgeführt. Auf Grund von Undichtigkeiten ist der Estrich durchfeuchtet.

Foto 32_Becken 04: Betonausblühungen durch austretendes Wasser

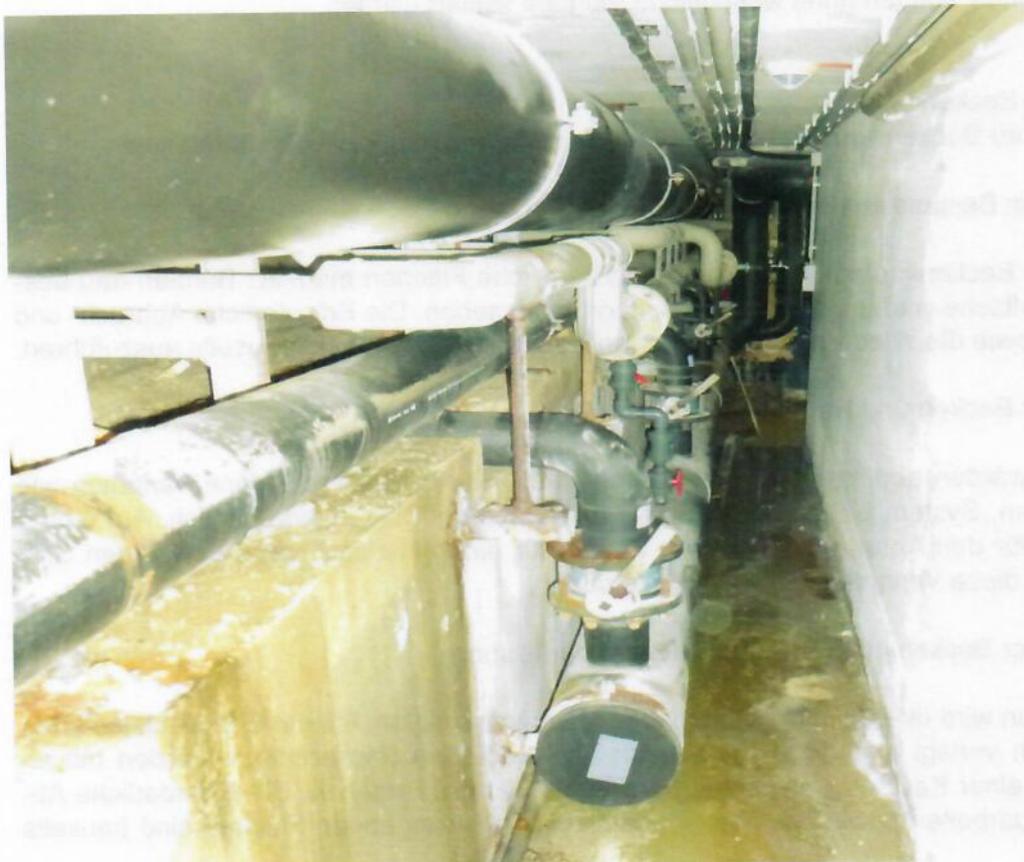
Foto 33_Becken 04: Stehendes Wasser im Beckenumgang
Betonausblühungen durch austretendes Wasser
