### BVH: Wörgler Wasserwelt, Wörgl Sanierung der Beckenbereiche Richtpreisangebot: Vorbereitungs-, Abdichtungs- und Fliesenarbeiten

# 05

## OBERFLÄCHEN INNEN

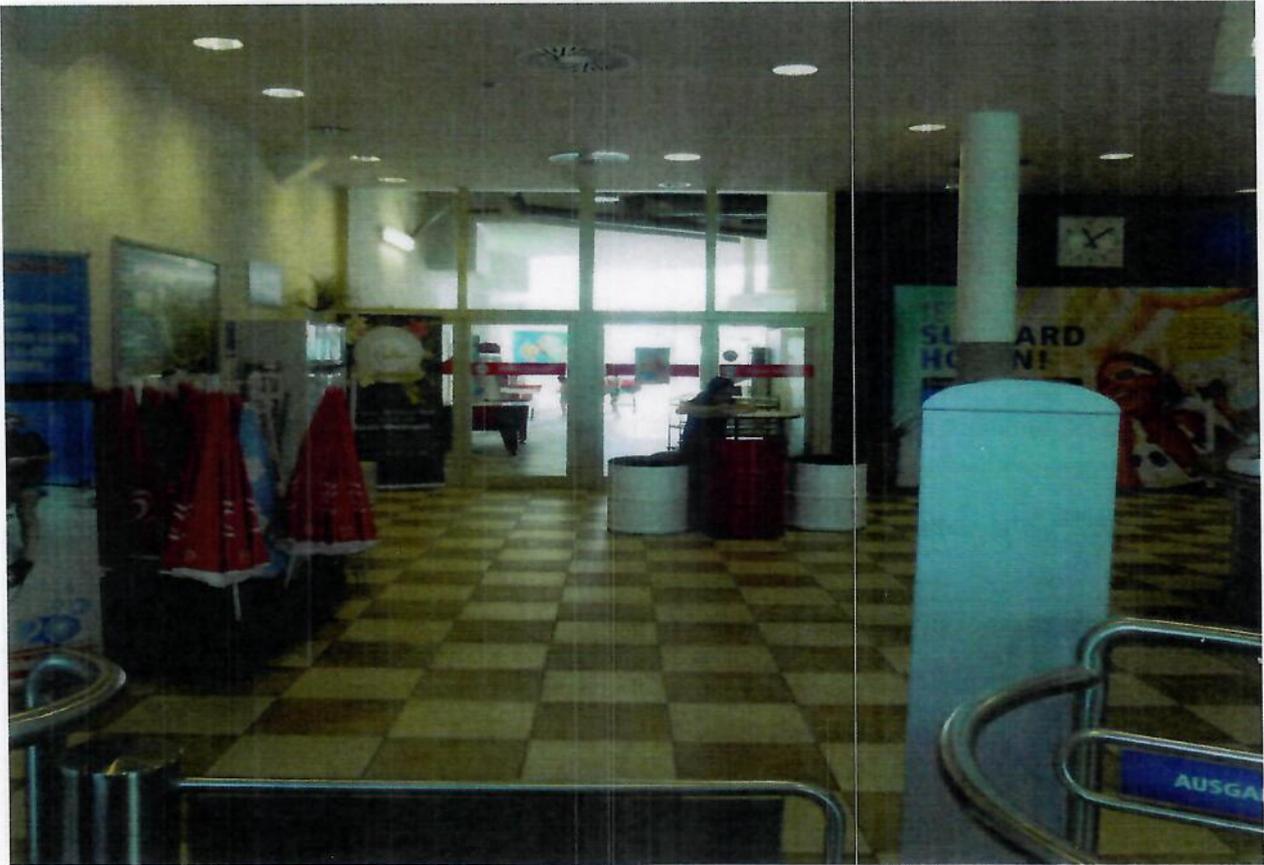
Wandoberflächen verschlissen, Foyer, Eingang

Deckenoberflächen verschlissen, Foyer, Eingang

Foto 34\_Oberflächen Innen 05: Eingangsbereich

Wand- und Deckenbeschichtungen erneuern

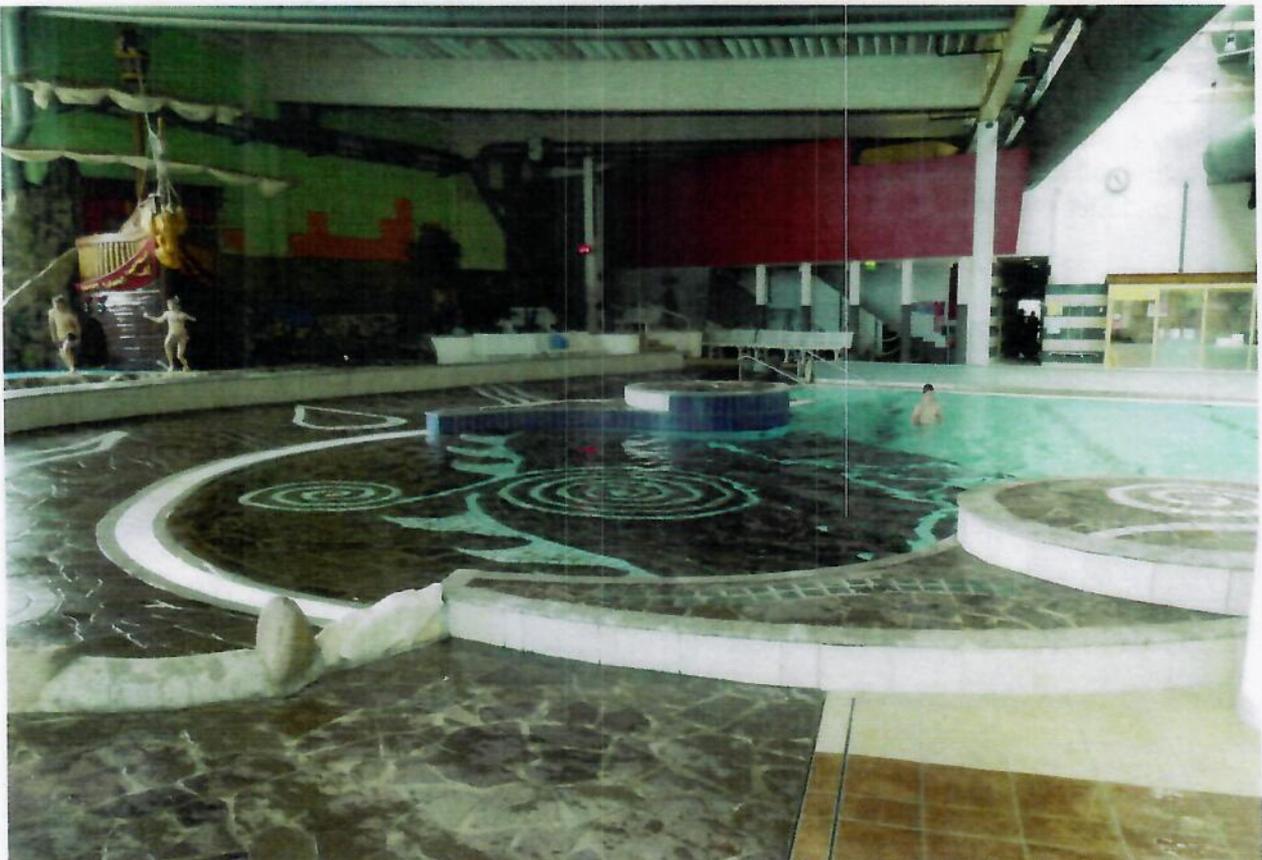
Foto 35\_Oberflächen Innen 05: Bereich Wellenbecken Blick zum Ausgang L 2

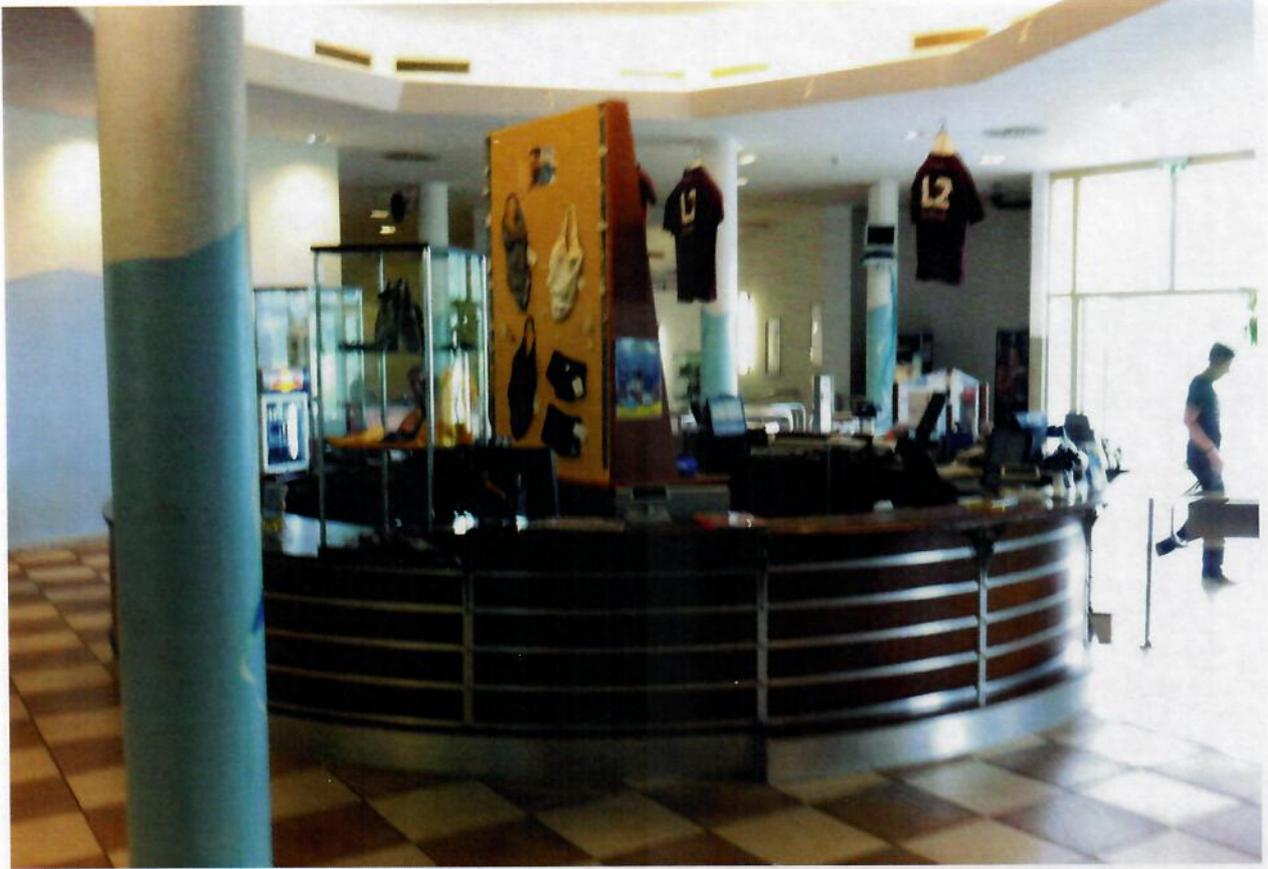
Foto 36\_Oberflächen Innen 05: Bereich Foyer, Kassa, Blick Richtung Haupteingang

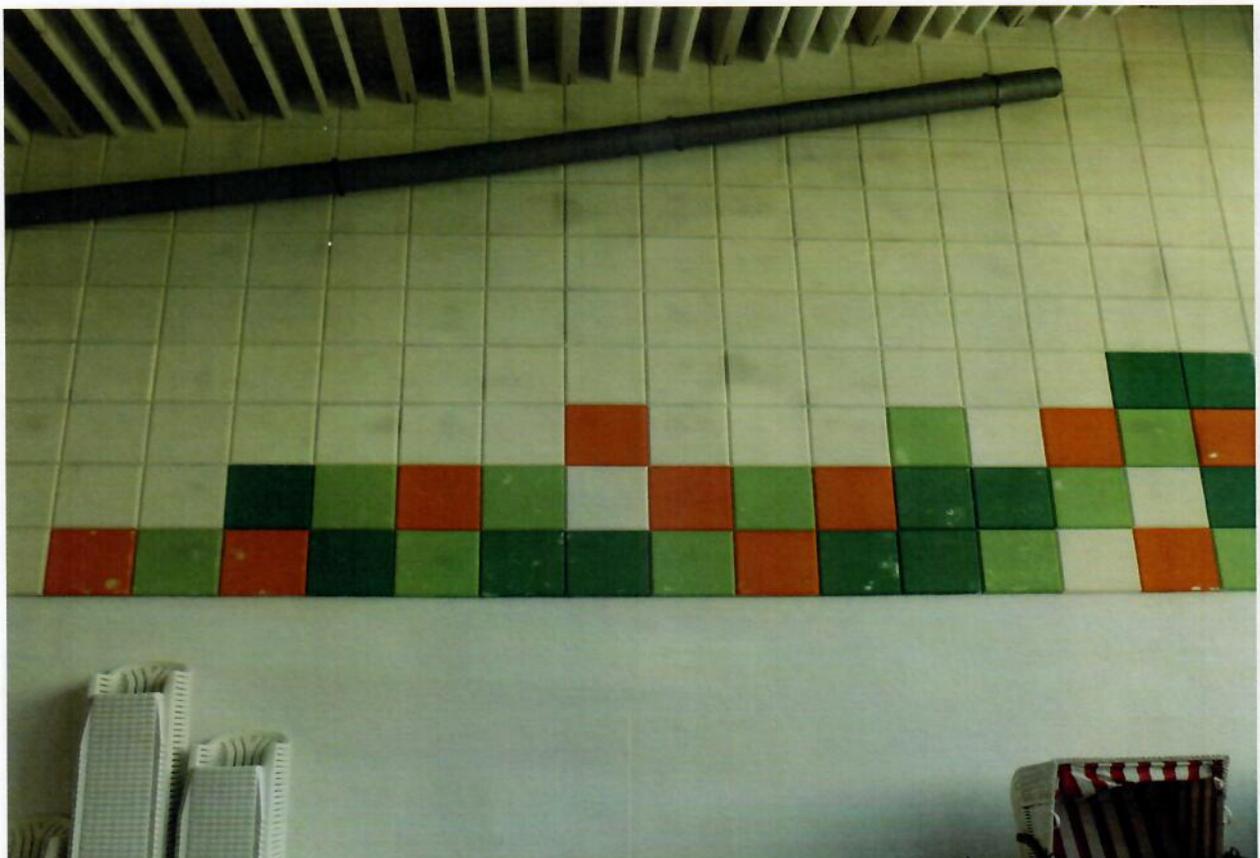
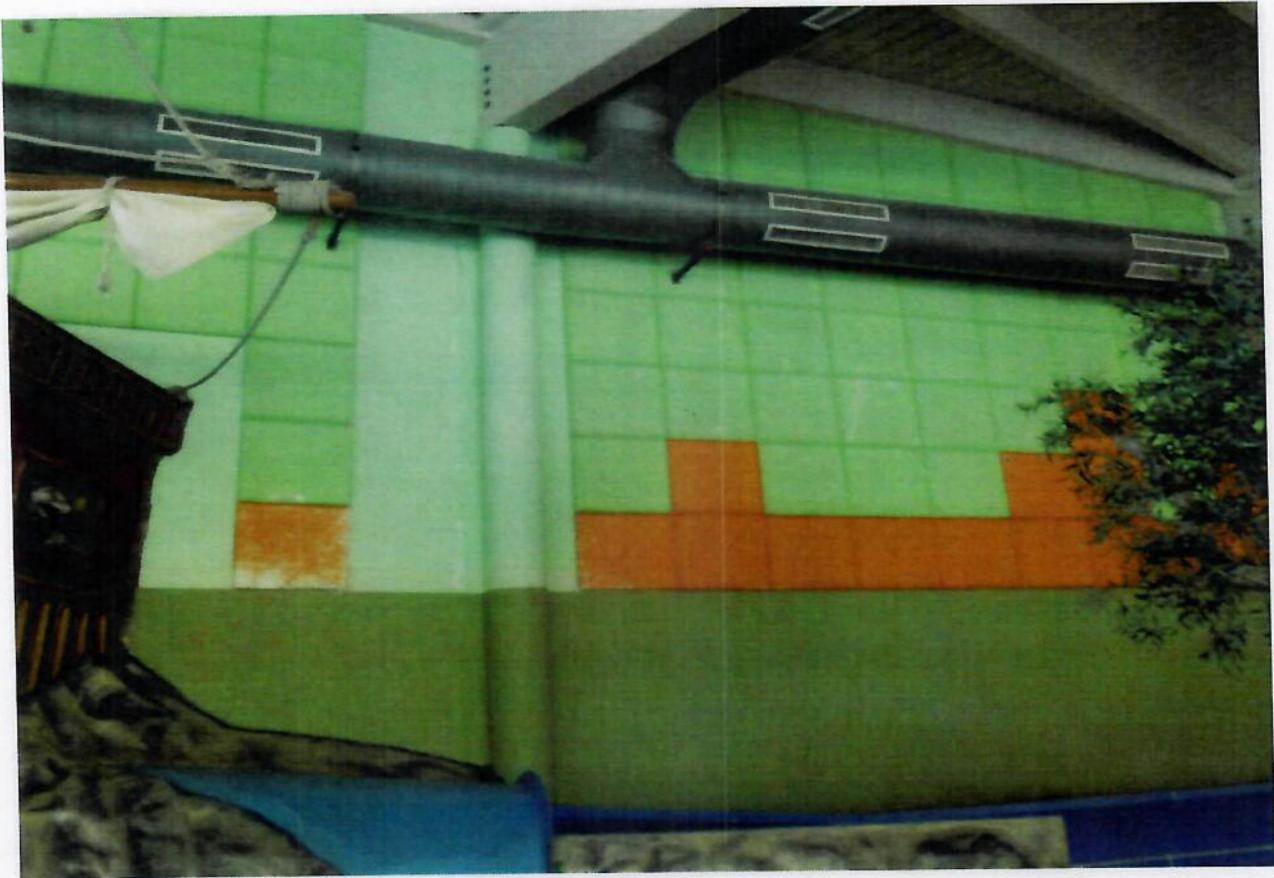
Wandoberflächen verschlissen und vergilbt, teilweise verschmutzt, Erlebnisbad

Foto 37\_Oberflächen Innen 05: Verschmutzte Wandflächen im Erlebnisbad

Foto 38\_Oberflächen Innen 05: Verschmutzte Wandflächen im Erlebnisbad

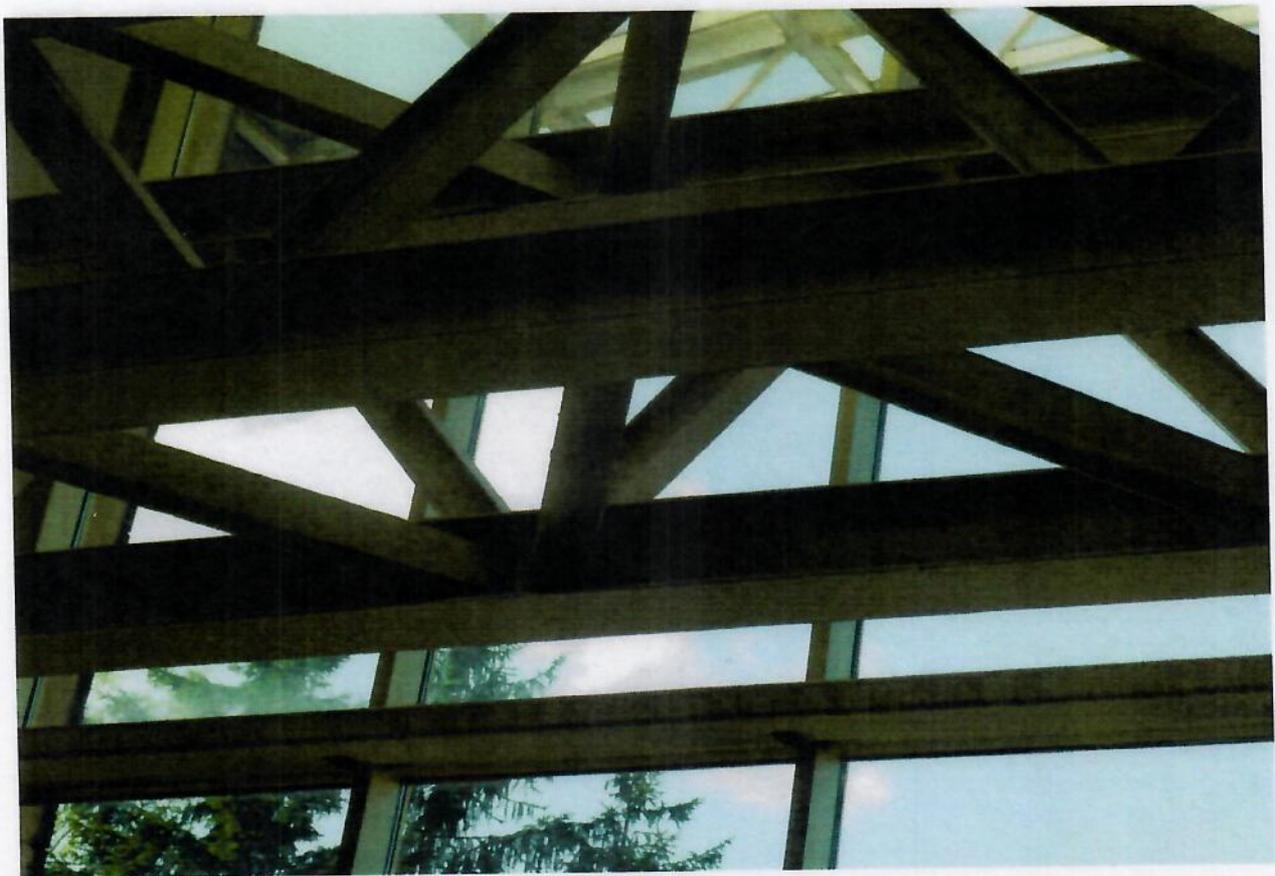
Foto 39\_Oberflächen Innen 05: Verschmutzte Stahlträger mit Fettablagerungen

Die Lüftungsanlage im Bereich der KÜcheneinrichtung/ Gastronomie Wellenbecken hat funktionale Mängel. Die Küchenabluft wird nur unzureichend konditioniert, sodass es im gesamten Bad nach Küchengeruch riecht und sich auf vielen Bauteilen im Laufe der Zeit eine Fettschicht abgesetzt hat.

Die Lüftungsanlage im Bereich der Kücheneinrichtung/ Gastronomie Wellenbecken hat funktionale Mängel. Die Küchenabluft wird nur unzureichend konditioniert, sodass es im gesamten Bad nach Küchengeruch riecht und sich auf vielen Bauteilen im Laufe der Zeit eine Fettschicht abgesetzt hat. Daher muss die Lüftungsanlage in diesem Bereich erneuert werden.

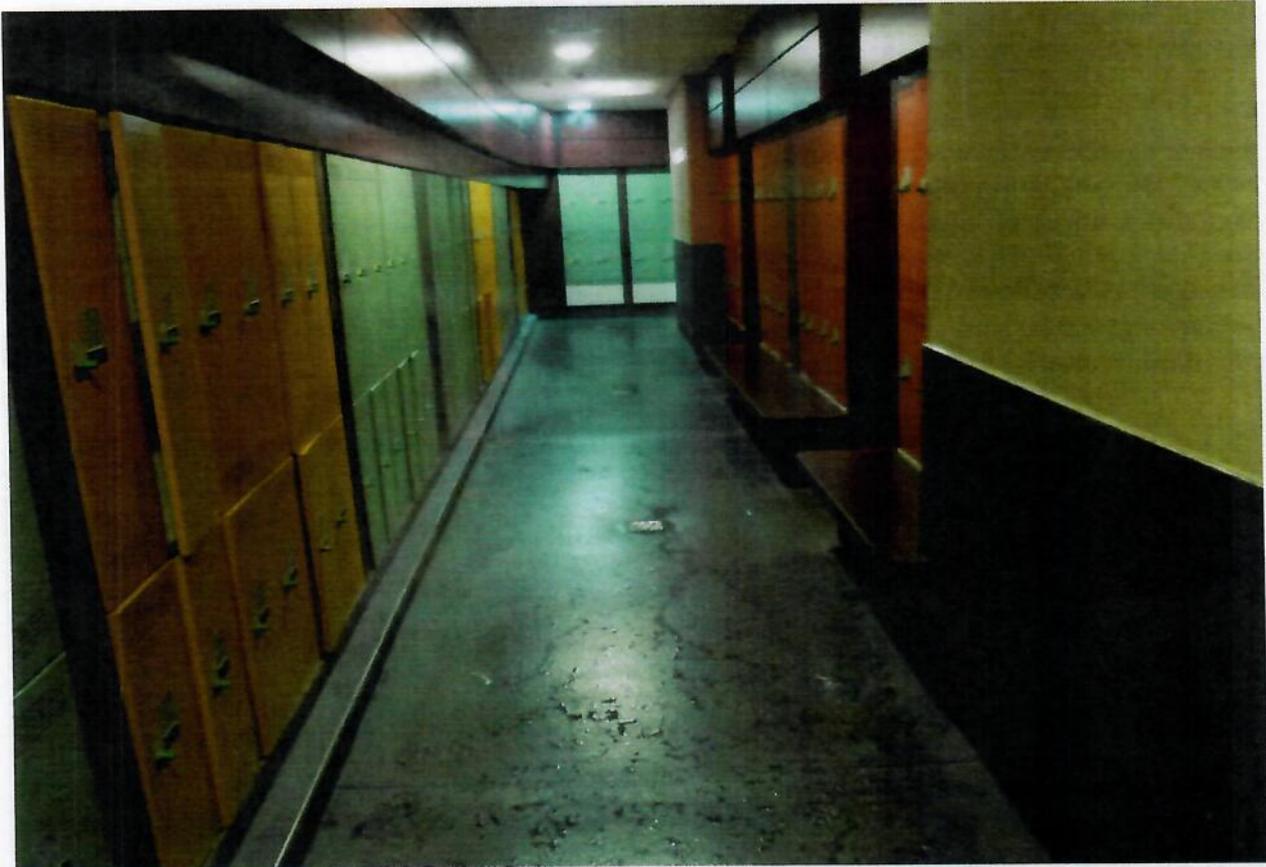
Im Bereich der Eingangszone Sauna/ Umkleiden ist ein größerer Teil der Blechschränke abgenutzt, die Schlösser sind nicht alle funktionsfähig. Einige Schränke können nicht abgeschlossen werden. Der Boden der Umkleiden und der Duschen hat auf Grund von Abnutzung nicht mehr eine ausreichende Rutschfestigkeit.

Die Beleuchtung ist teilweise defekt. Die Farbbeschichtung blättert in Teilbereichen der Umkleide ab und muss erneuert werden.

Foto 40\_Innensaunen 06: Umkleiden Sauna

Die Blechschränke und die Schlösser/ Schließsystem muss ersetzt werden. Der Holzkorpus ist gering beschädigt und kann repariert werden. Die Beleuchtung ist teilweise defekt und sollte ersetzt werden. Die Farbbeschichtung blättert in Teilbereichen der Umkleide ab und muss erneuert werden.

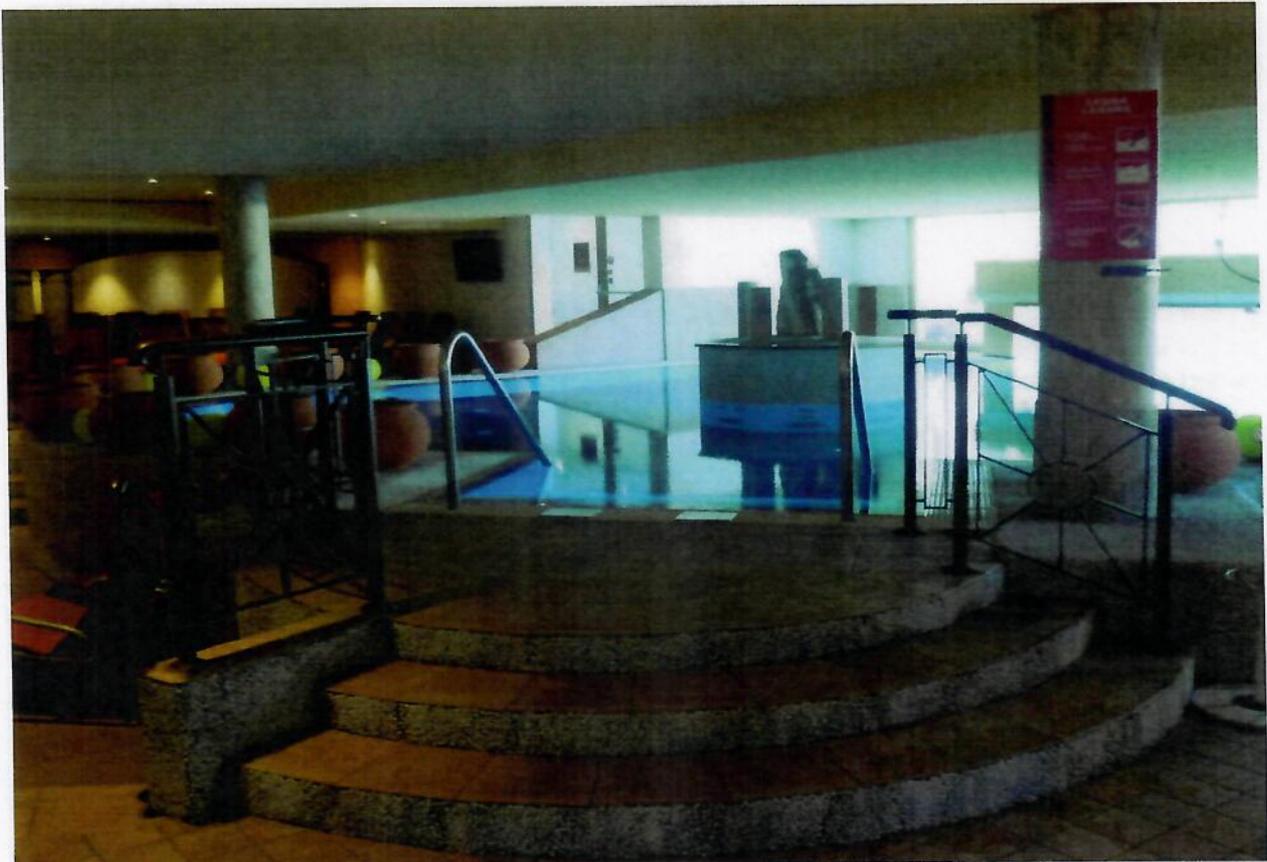
Foto 41\_Innensaunen 06: Sauna, Innenbereich Einstieg Lagune 3

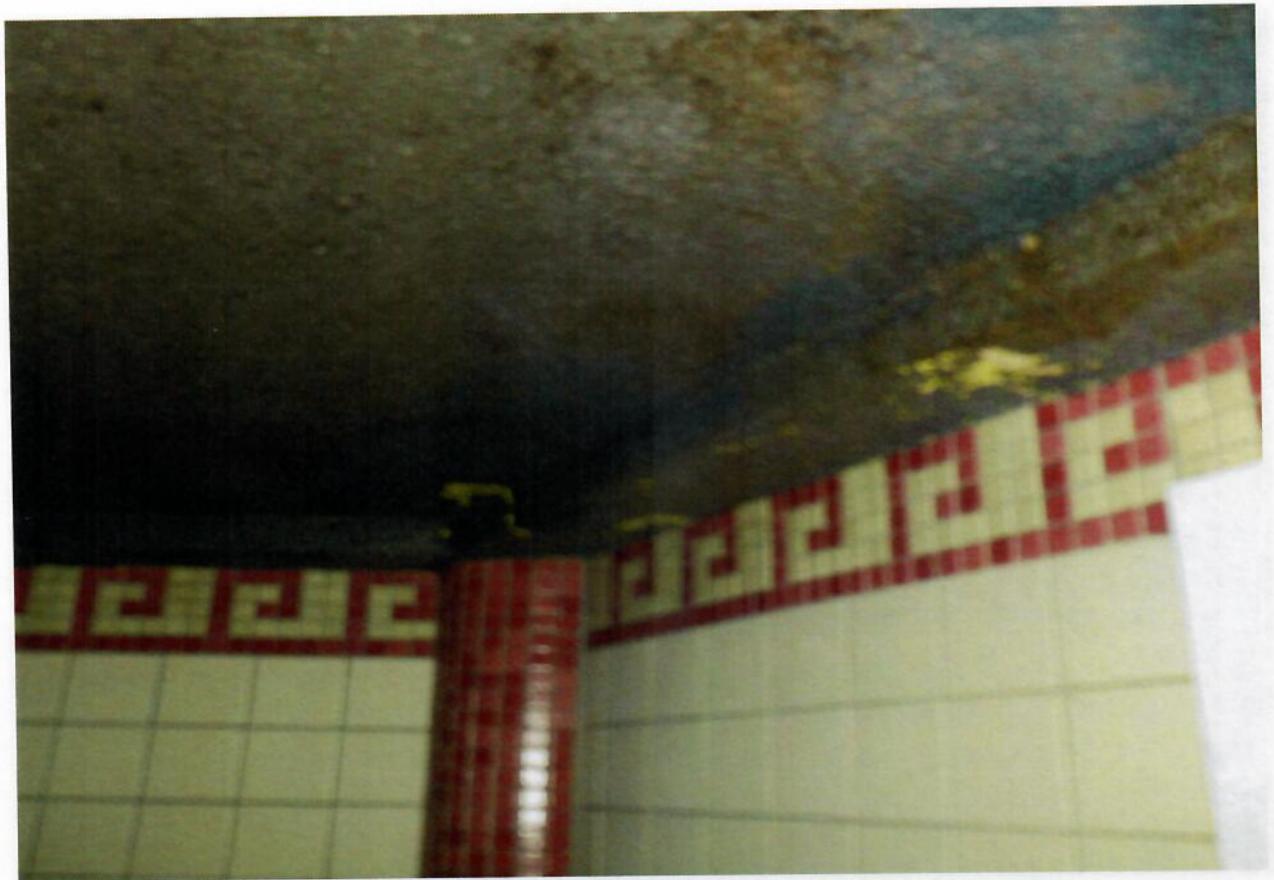
Die Decke des Dampfbades ist durchfeuchtet und weist Wasserschäden auf. Die Bänke sind abgenutzt.

Foto 42\_Innensaunen 06: Feuchtigkeitsschäden Dampfbad

Die Wand- und Deckenflächen des Dampfbades müssen überarbeitet werden, die Bänke des Dampfbades müssen überarbeitet/ repariert werden.

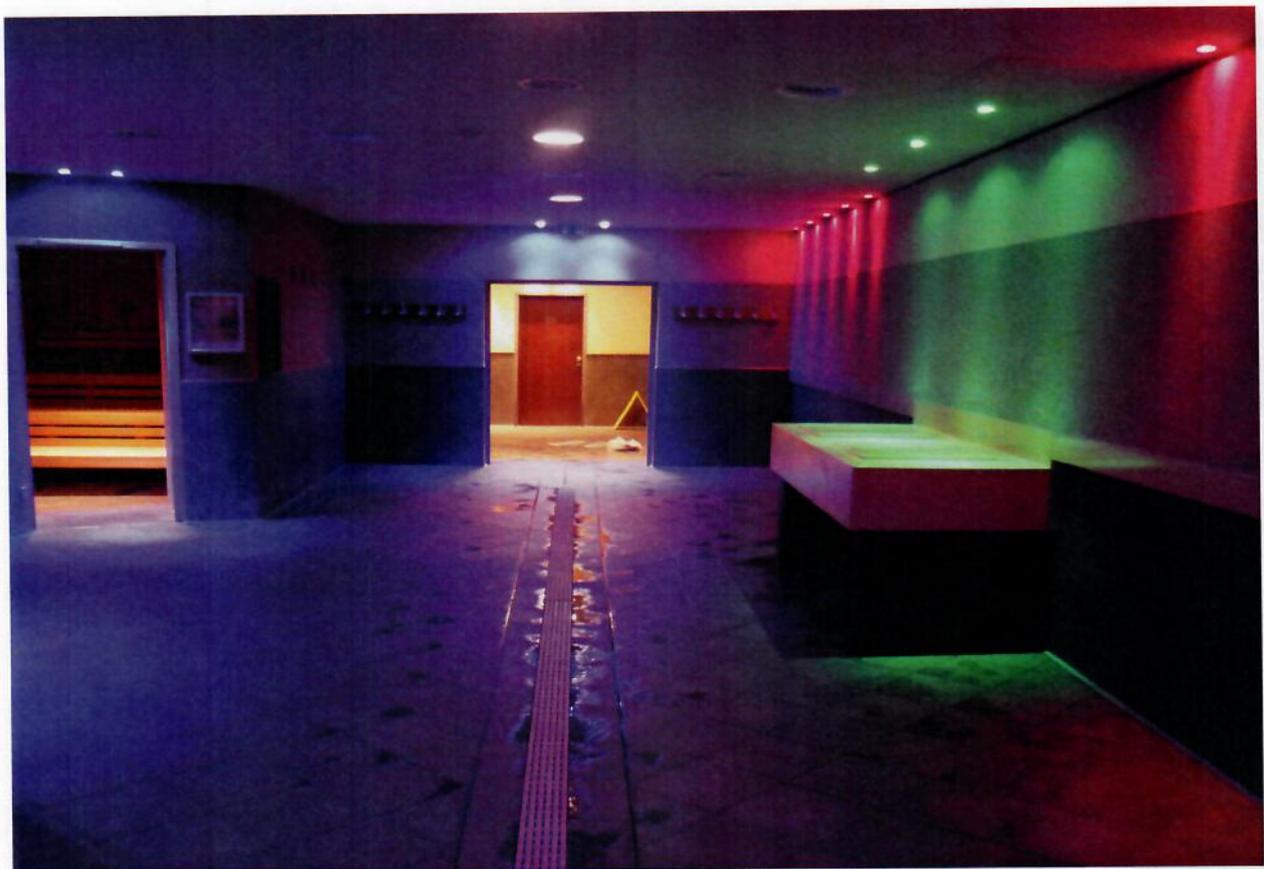
Foto 43\_Innensaunen 06: Feuchtigkeitsschäden Vorraum Maximussauna

Bei der Sauna „Maximus“ müssen die Saunabänke erneuert werden. Die Wand- und Deckenflächen müssen überarbeitet werden. Die Aufgussöfen sollten erneuert werden.

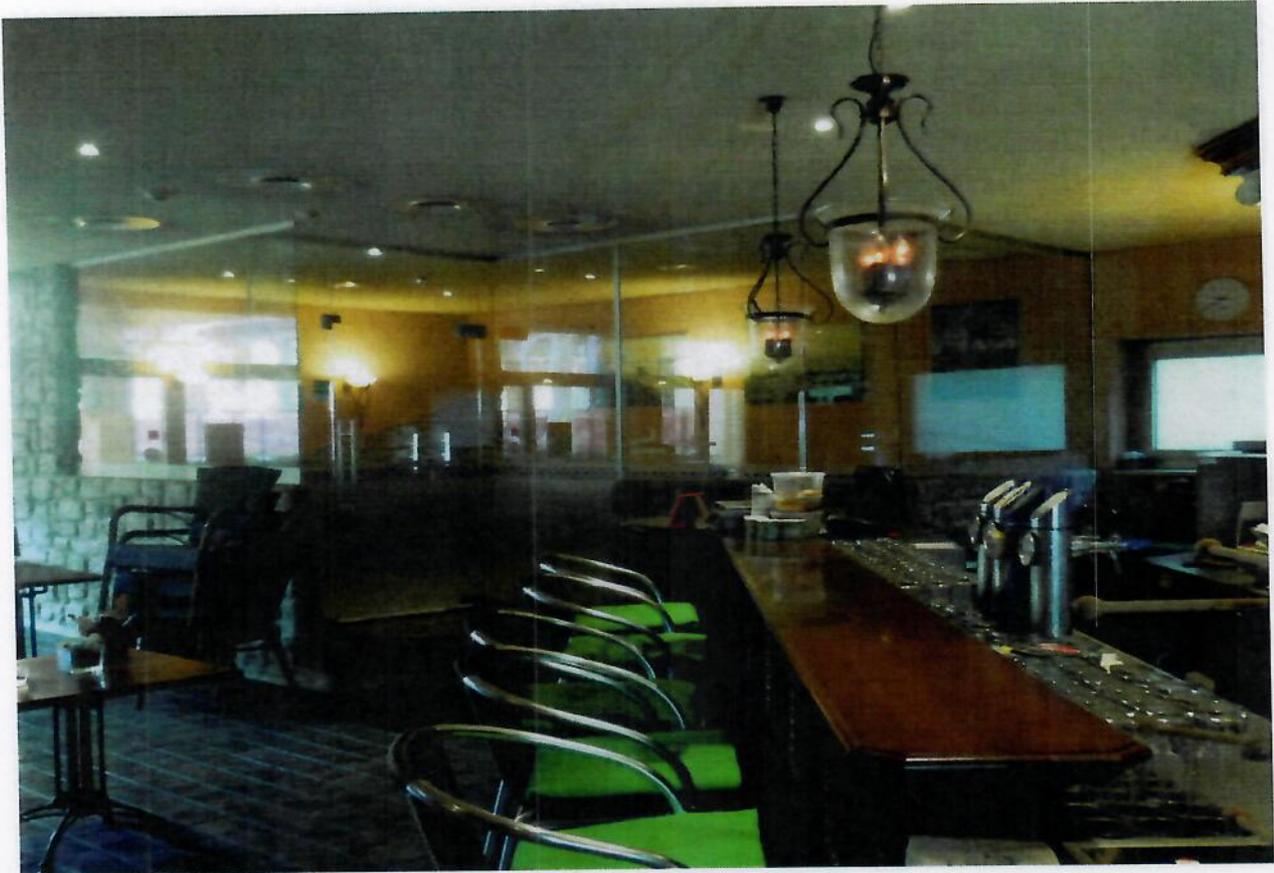
Foto 44\_Innensaunen 06: Saunabar, Blick auf den Raucherbereich

Im Bereich der Saunabar/ Küche sind die Oberflächen der Wände und Decken als auch der Möbel/ Bar abgenutzt und müssen erneuert bzw. überarbeitet werden.

Die Oberflächen des Raucherraums müssen überarbeitet werden.  
Die Bodenflächen sind in Teilbereichen zu überarbeiten. In Teilbereichen sind die Fugen, Silikonfugen zu erneuern und beschädigte Fliesen auszutauschen

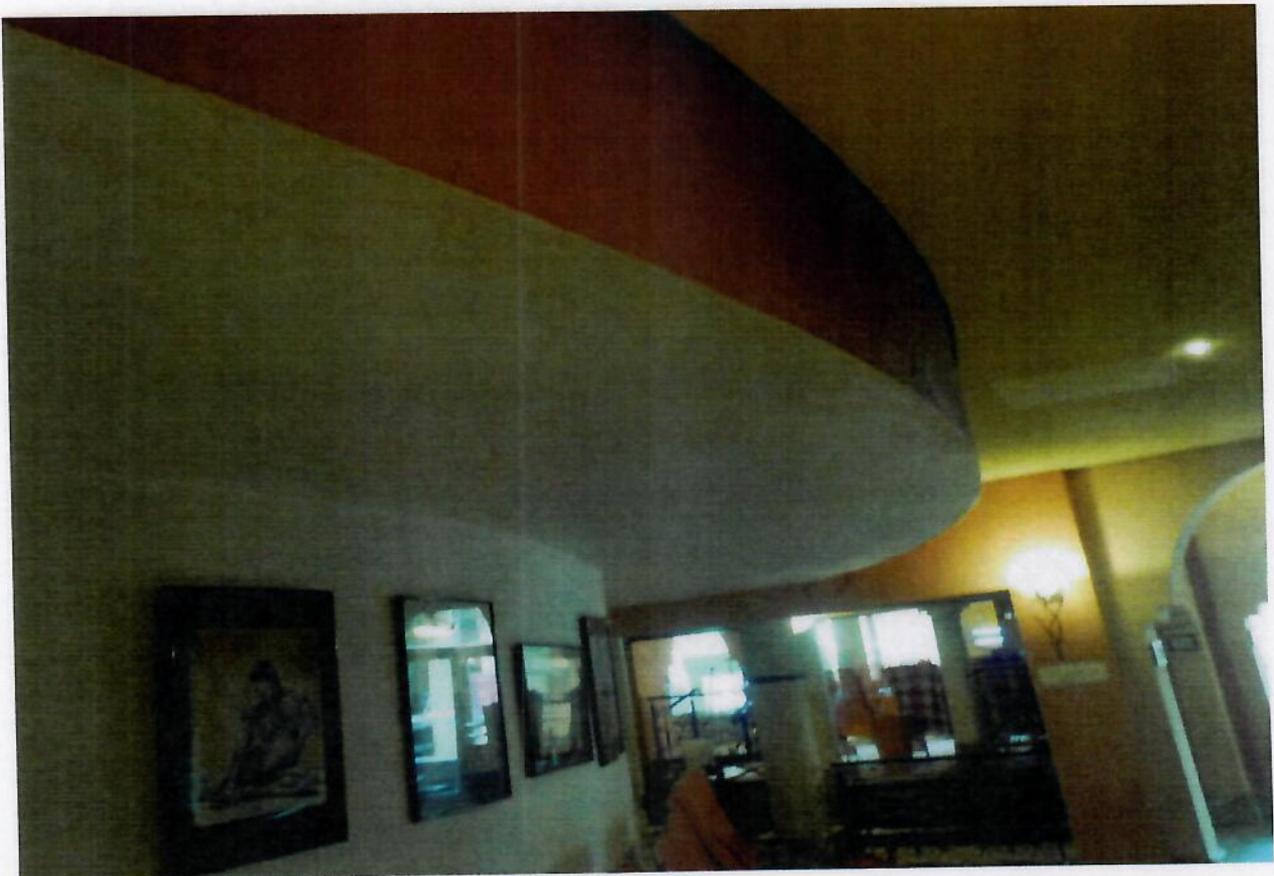
In Teilbereichen des Ruhebereiches, Lagune 3 und 4 bestehen Wasserschäden auf Grund eindringenden Wassers des Wellenbeckens.

Das Saunaschwimmbecken Lagune 3 und Lagune 4 ist nicht wasserdicht. Dauerhaft tritt Wasser aus. Die Becken sind auf Grund der baulichen Situation von außen nicht zugänglich. Die Farbbeschichtung ist in Teilbereichen schadhaft. Bei der Verglasung tritt in Teilbereichen Glaskorrosion auf. An den Türen tritt im Sockelbereich teilweise Korrosion auf. Die Oberflächen des Raucherraums, Wände und Decken sind vergilbt. Im Bereich der Saunabar/ Küche sind die Oberflächen der Wände und Decken als auch der Möbel/ Bar abgenutzt.

Foto 45\_Innensaunen 06: Wasserschäden im Bereich der Sauna/ Ruheraumbereich unterhalb des Wellenbeckens

Das Saunaschwimmbecken Lagune 3 und Lagune 4 ist nicht wasserdicht. Dauerhaft tritt Wasser aus. Die Becken sind auf Grund der baulichen Situation von außen nicht zugänglich. Die Schwimmbecken können mit einer Innenabdichtung aus Kautschukbahnen und Fliesenbelägen versehen werden. Die äußere Verkleidung der Becken muss teilweise rückgebaut und erneuert werden. Die Beckenköpfe müssen erneuert werden.

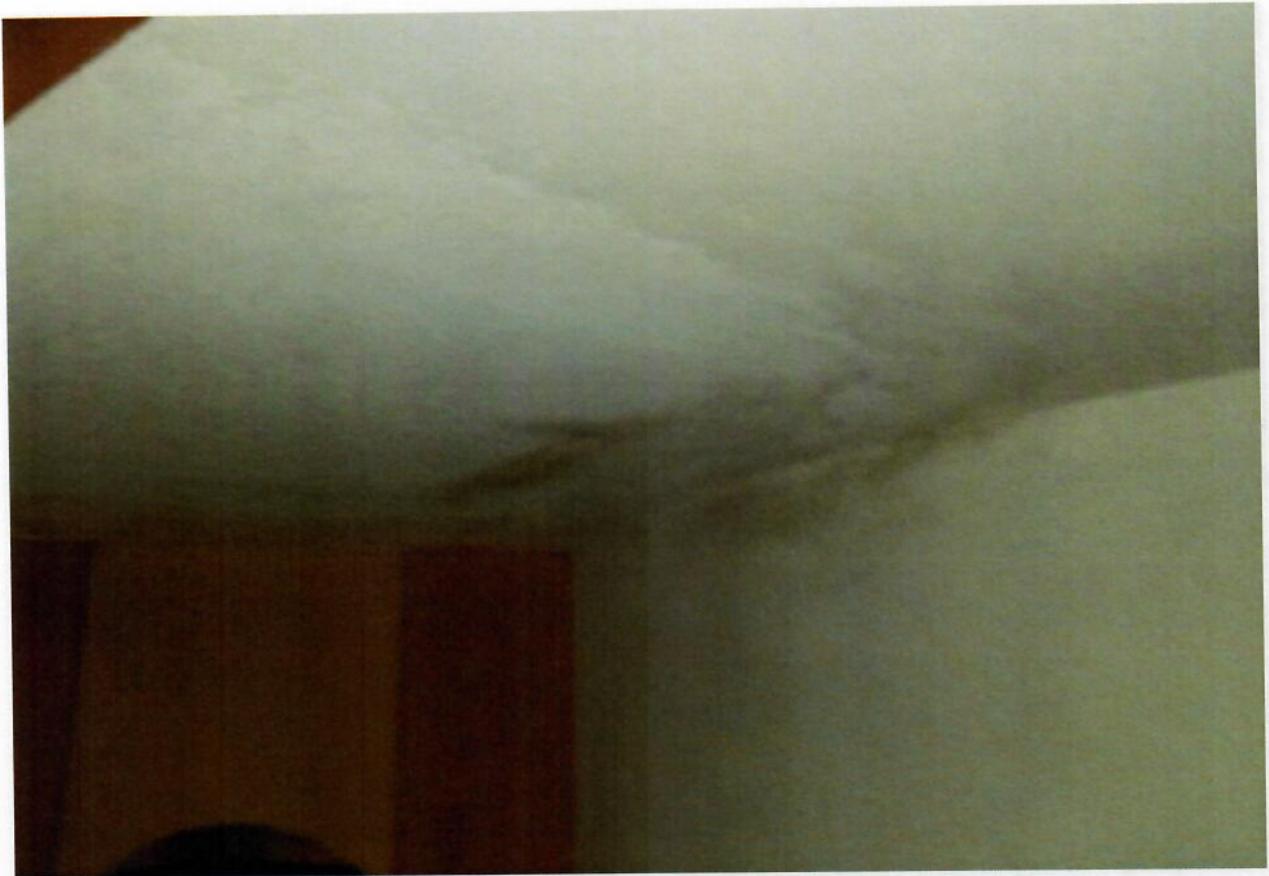
Foto 46\_Innensaunen 06: Wasserschäden im Bereich der Sauna, Stiege zum Dampfbad

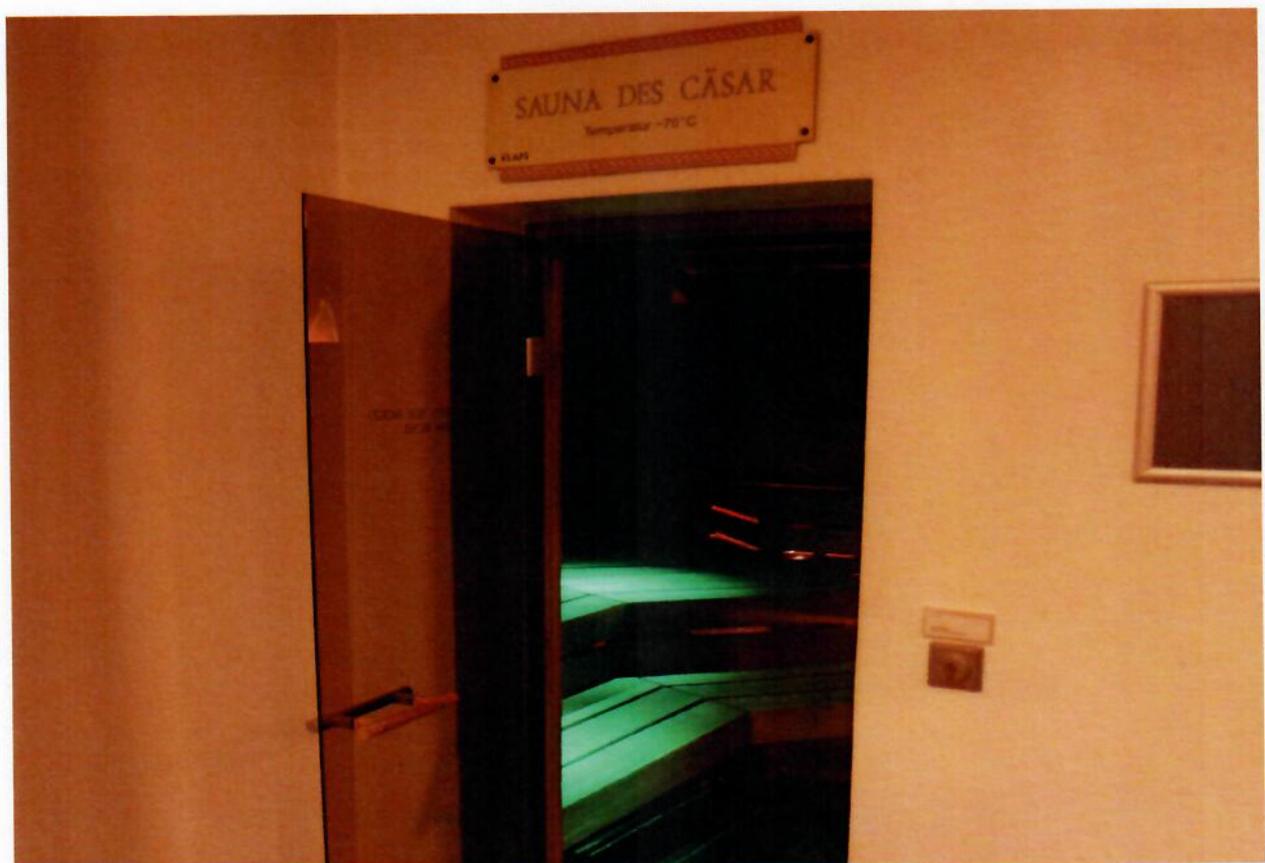
Die Nutzungsdauer der Saunaanlage Cäsar ist erreicht, die Sauna muss erneuert werden. Die Decke der Sauna ist nicht mehr stabil, löst sich ab, die Sitzbänke sind verschlissen, Saunaofen störanfällig.

Foto 47\_Innensaunen 06: Sauna „Cäsar“

Die Sauna „Cäsar“ hat starke Gebrauchsspuren, die Nutzungsdauer der Sauna ist erreicht, daher sollte die Sauna inklusive Saunaofen vollständig erneuert werden.

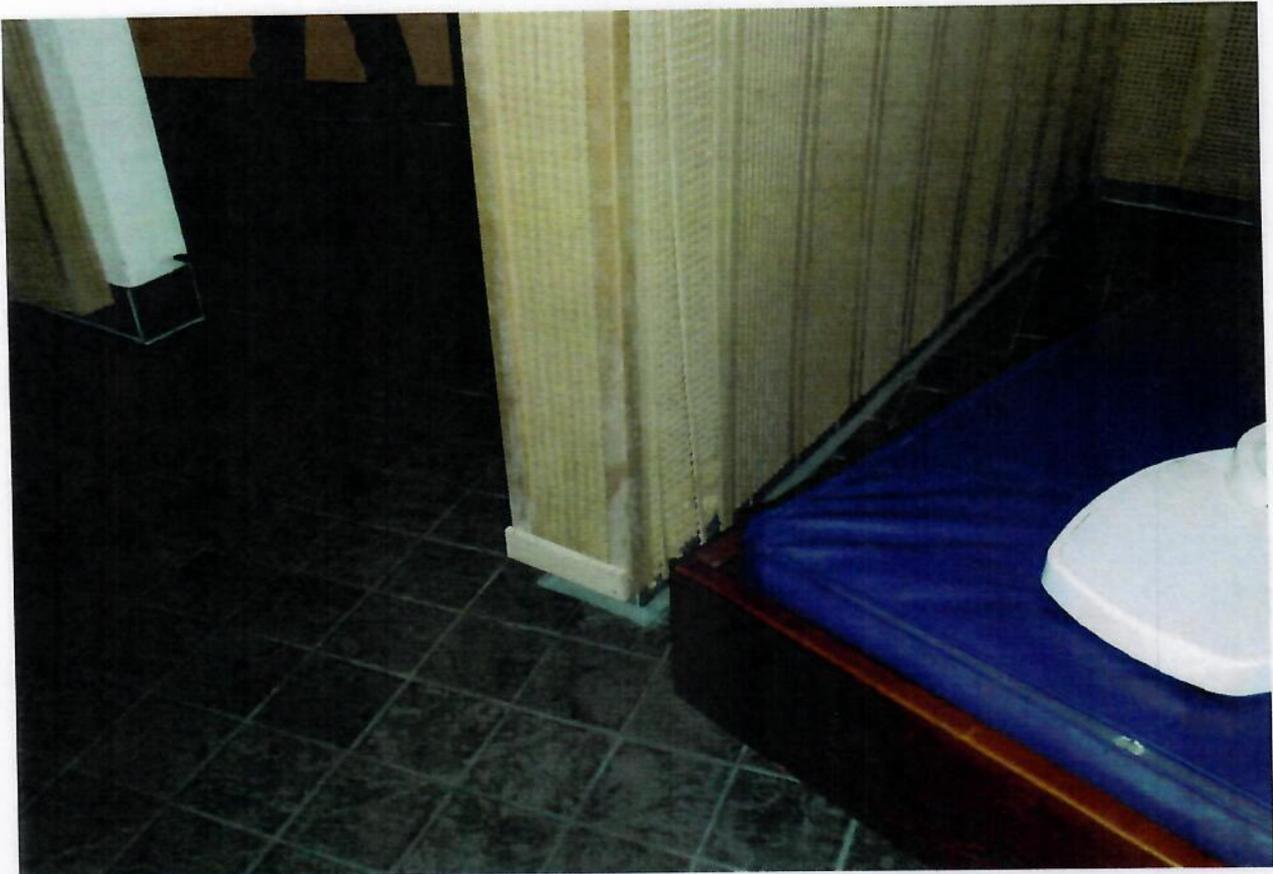
Foto 48\_Innensaunen 06: Schäden Wandbekleidung Ruheraum „Silentium“

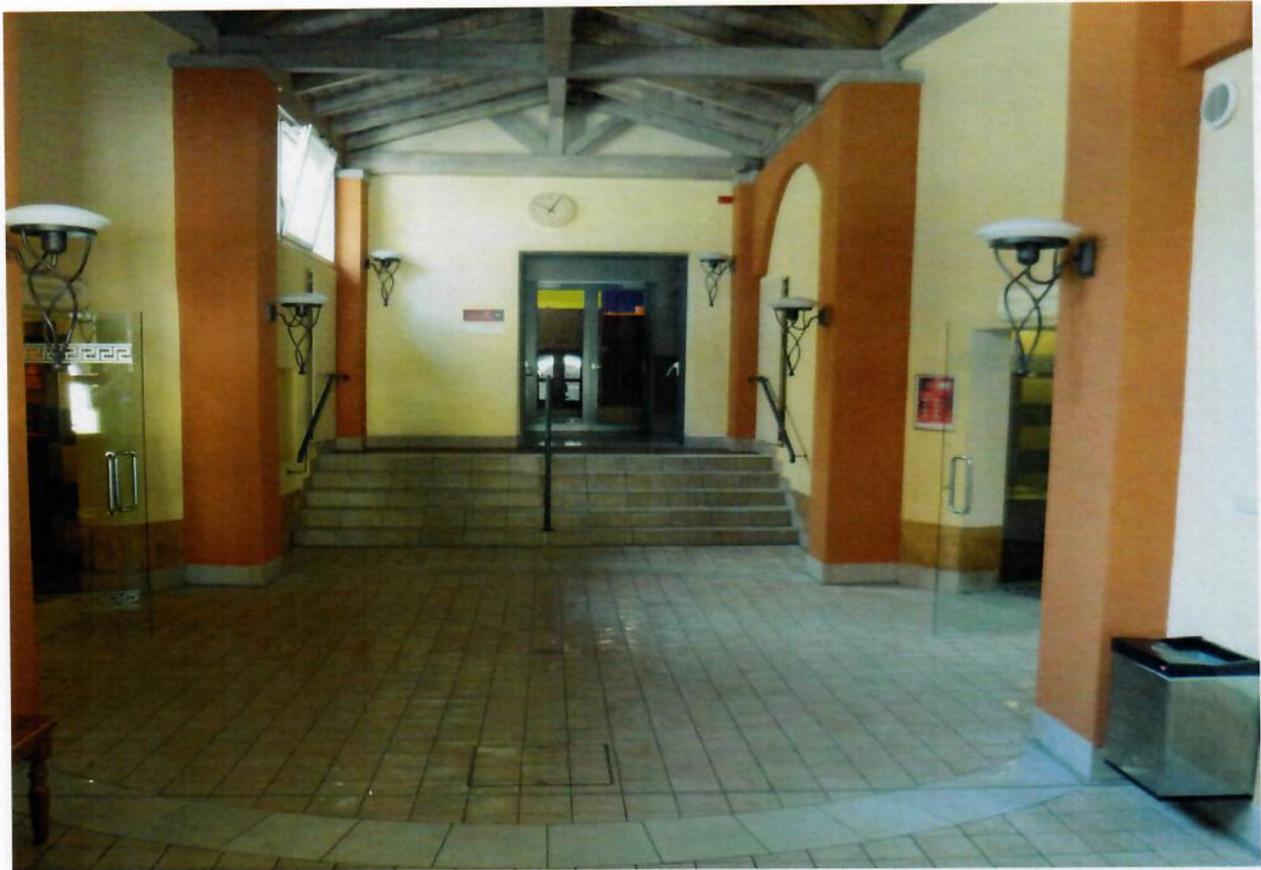
Foto 49\_Aussensaunen 07: Eingangsbereich Außensaunen

Im Eingangsbereich der Außensaunen ist die Überarbeitung der Korrosionsschäden und der Farb-abplatzungen im Sockelbereich erforderlich.

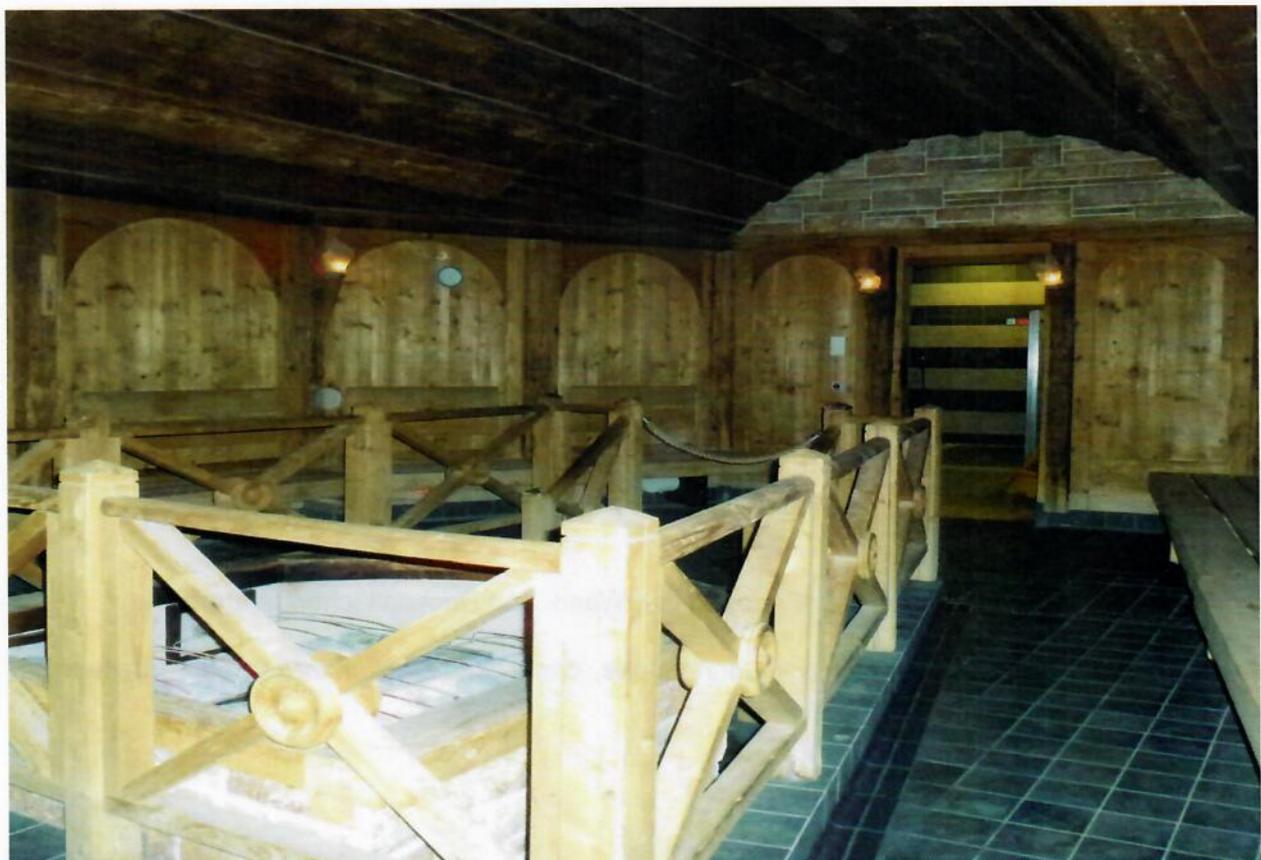
Foto 50\_Aussensaunen 07: Sauna, Grotte von Pompeji

Grotte von Pompeji Austausch der Saunabänke, Wandflächen schleifen, Deckenflächen überarbeiten.  
Einzelne Aufgussöfen müssen erneuert werden. Ein Teil der Fliesenfugen weist Risse auf, einige Fliesen sind schadhaft.

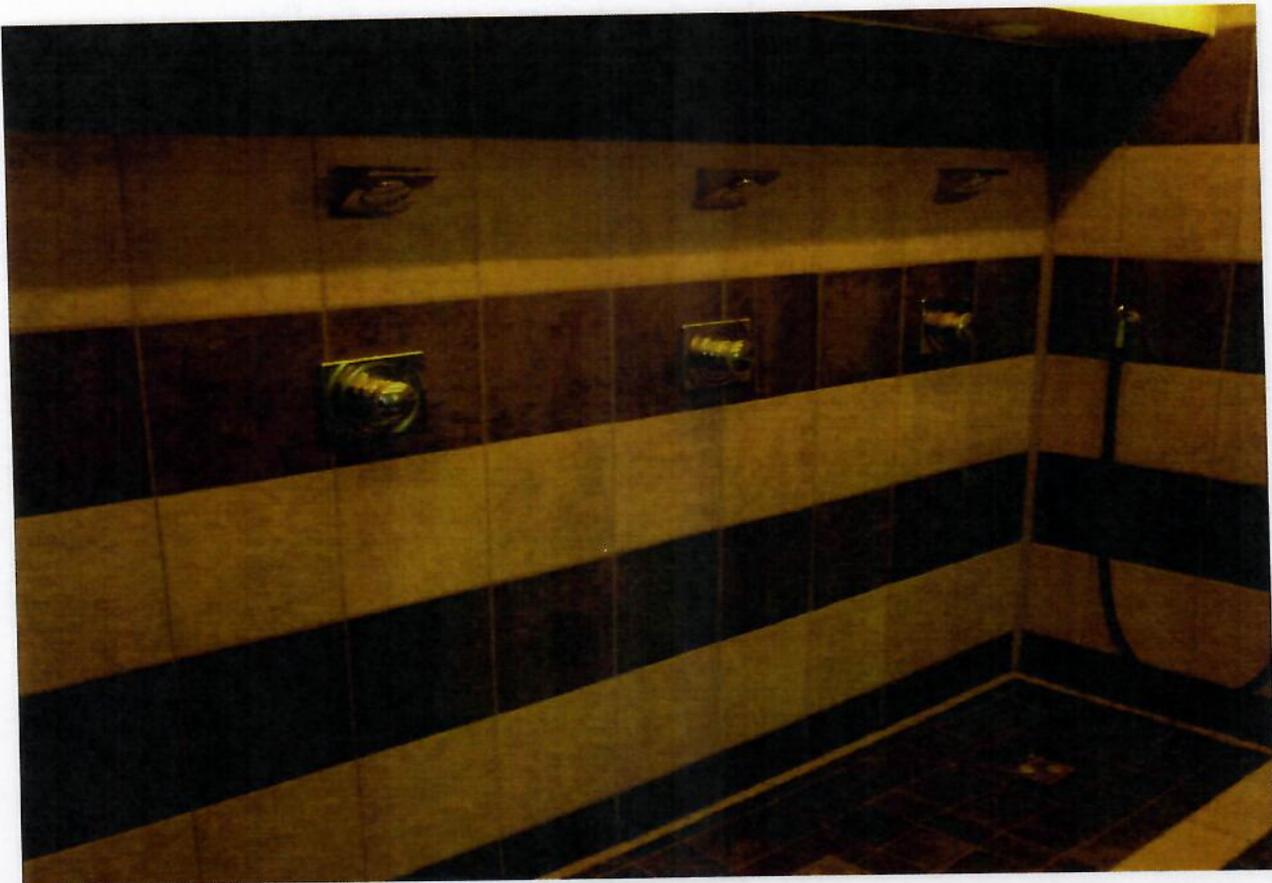
Foto 51\_Aussensaunen 07: Duschen mit funktionalen Schwächen

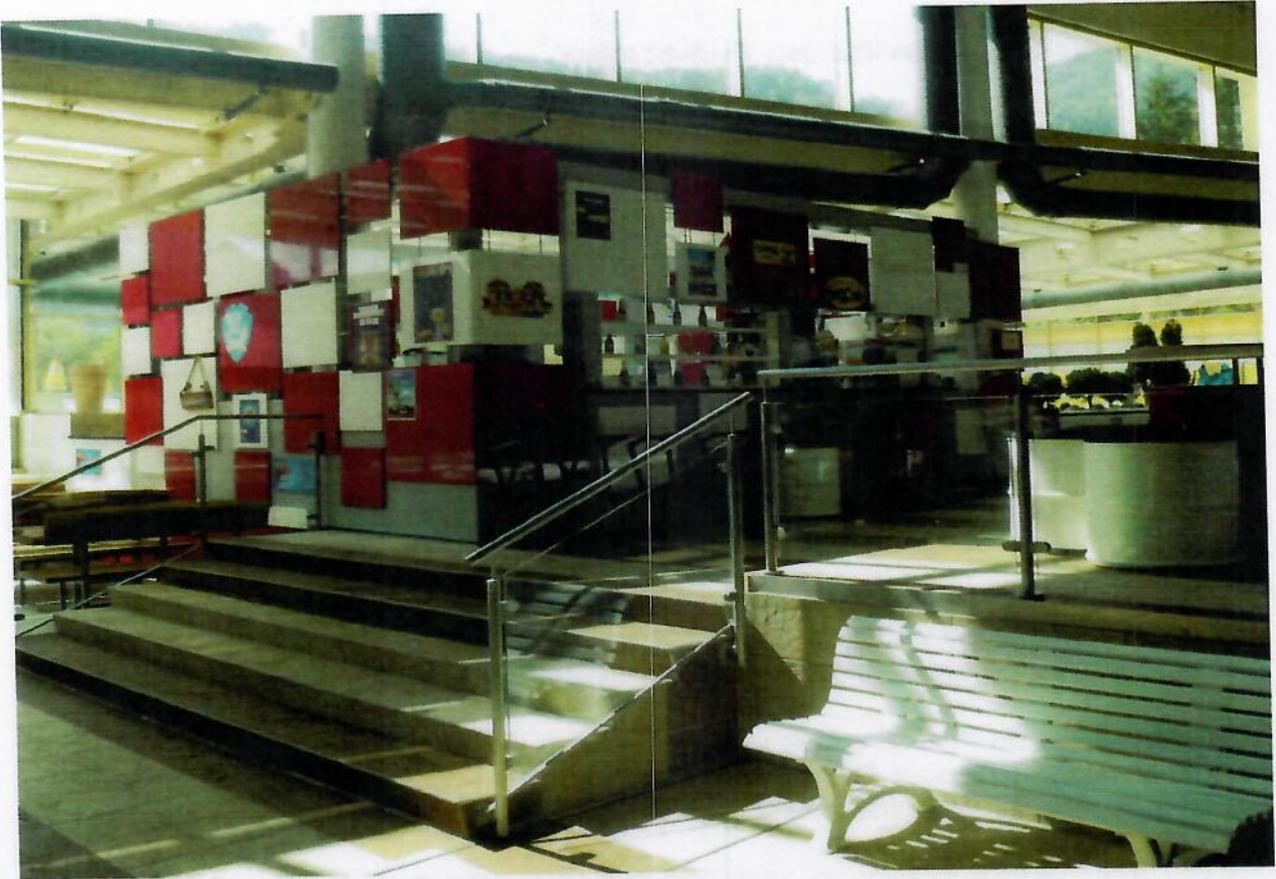
Starke Abnutzungsspuren der Wasserbar, Korrosion der Grundkonstruktion, defekte Küchengeräte, demontierte Wasserschaukeln.

Foto 52\_Ausstattung/Einrichtungen 08: Bereich Wasserbar

Starke Abnutzungsspuren der Wasserbar, Korrosion der Grundkonstruktion, defekte Küchengeräte, demontierte Wasserschaukeln. Ein Rückbau der Wasserbar wäre zu überdenken.
