### BVH: Wörgler Wasserwelt, Wörgl Sanierung der Beckenbereiche Richtpreisangebot: Vorbereitungs-, Abdichtungs- und Fliesenarbeiten

# 05

## OBERFLÄCHEN INNEN

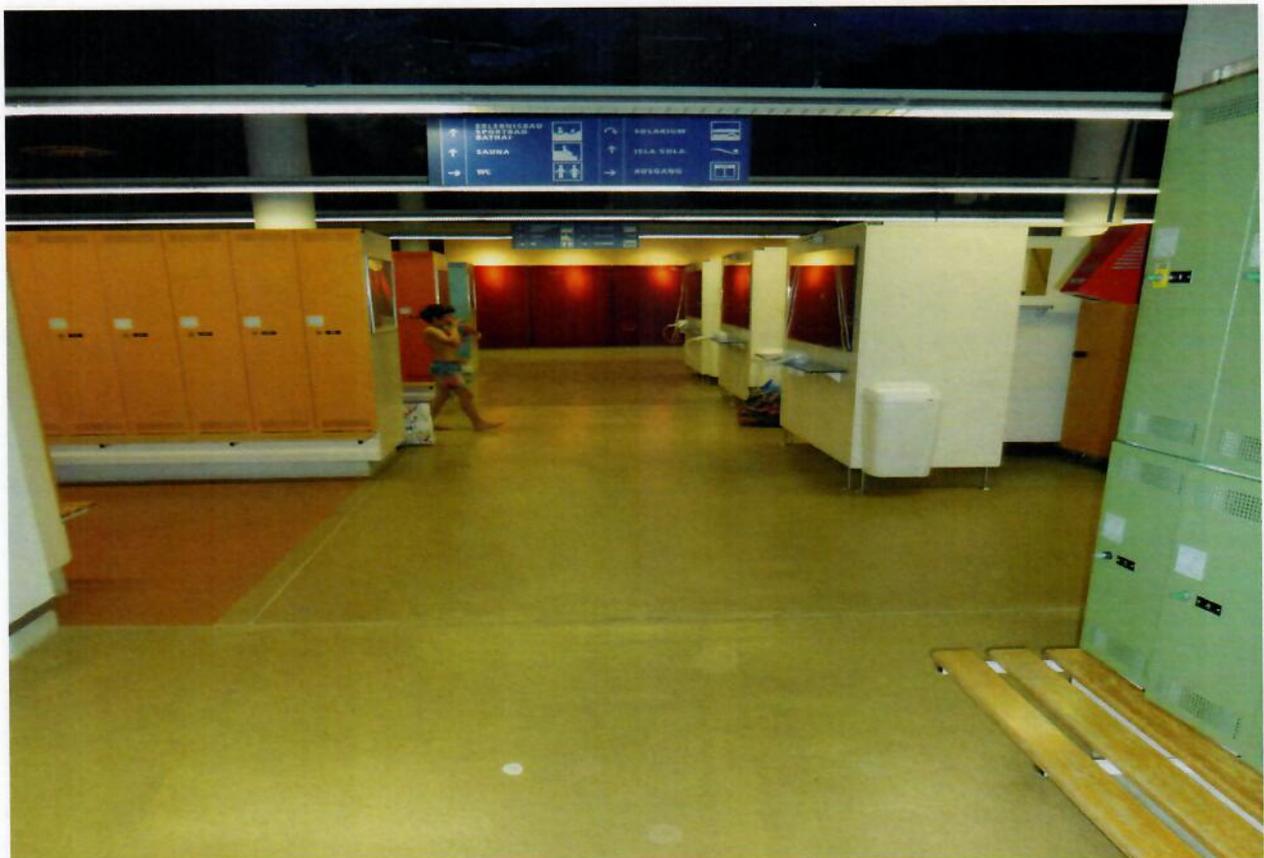
Die Garderobenschränke sind abgenutzt und beschädigt und nicht einbruchssicher. Bei Austausch der Spindschlösser (s. 8.2) sind die Türen der Spinde generell zu tauschen (neues Schloss passt nicht).

Foto 55\_Ausstattung/Einrichtungen 08: Garderobenbereich

Die Garderobenschränke sind abgenutzt und beschädigt und nicht einbruchssicher. Bei Austausch der Garderobenschrankschlösser (s. 8.2) sind die Türen der Spinde generell zu tauschen, ein neues Schloss kann baulich nicht eingebaut werden.

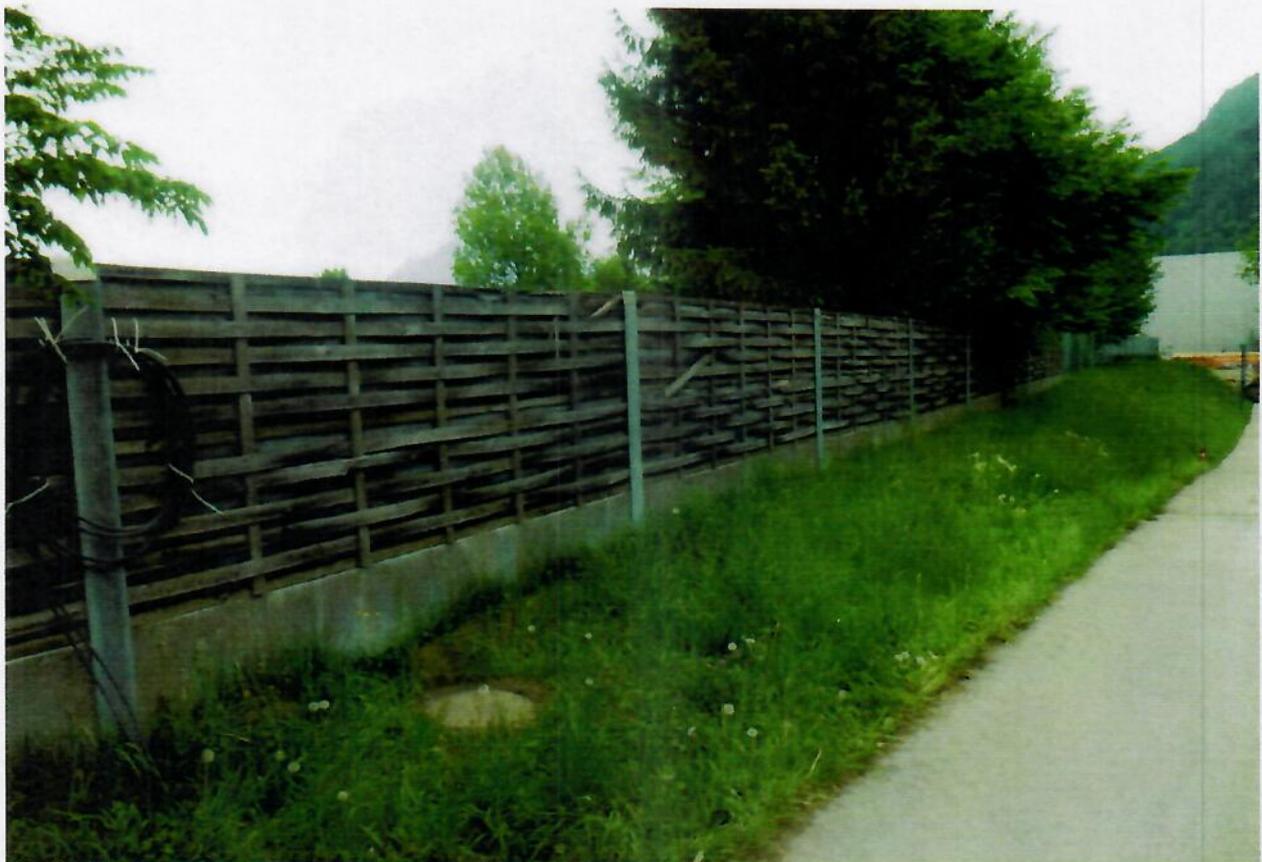
Die Zaunanlage um das Gelände ist teilweise beschädigt.

Foto 66\_Aussenanlagen 09: Teilschäden Zaunanlage

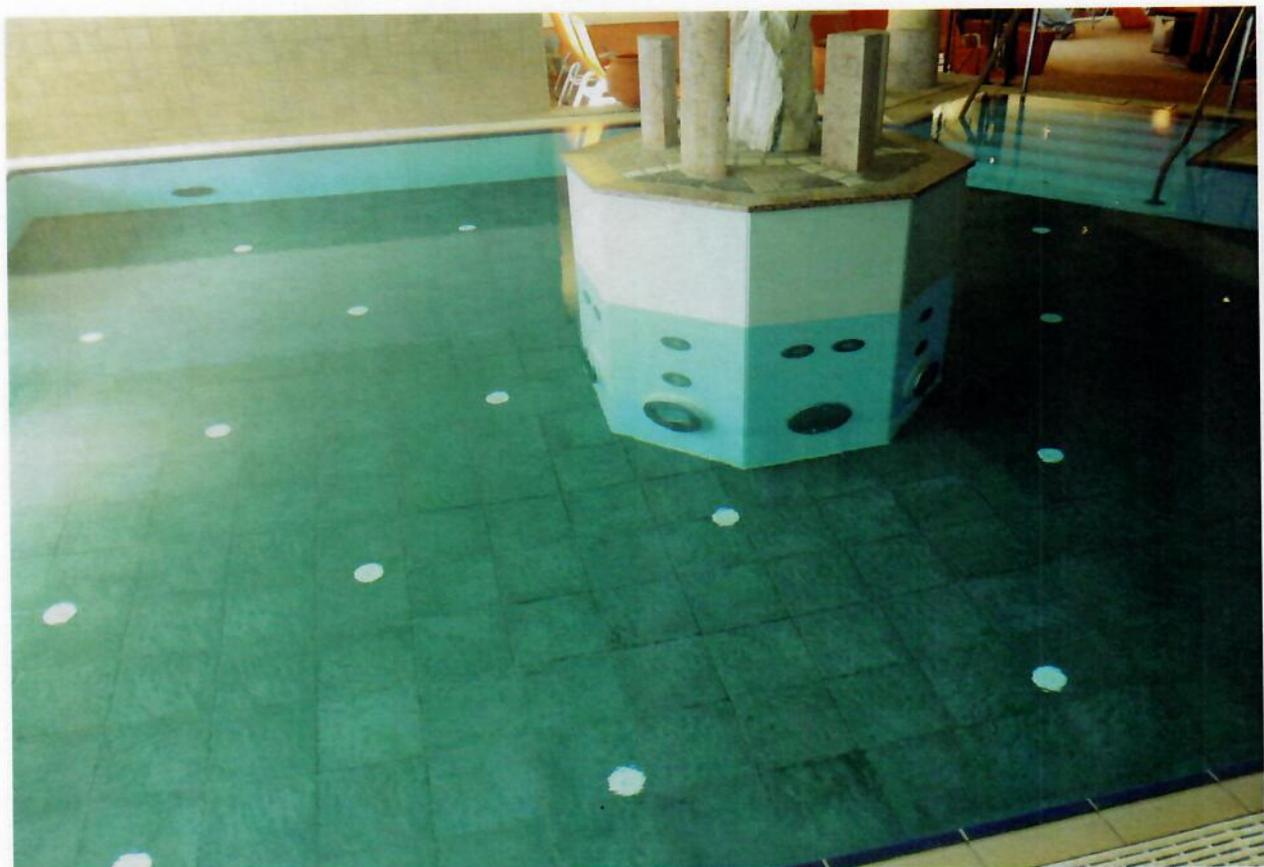
Foto 67\_Badewassertechnik 10: Lagune 3 im Saunabereich, Beckenumgang baulich nicht zugänglich

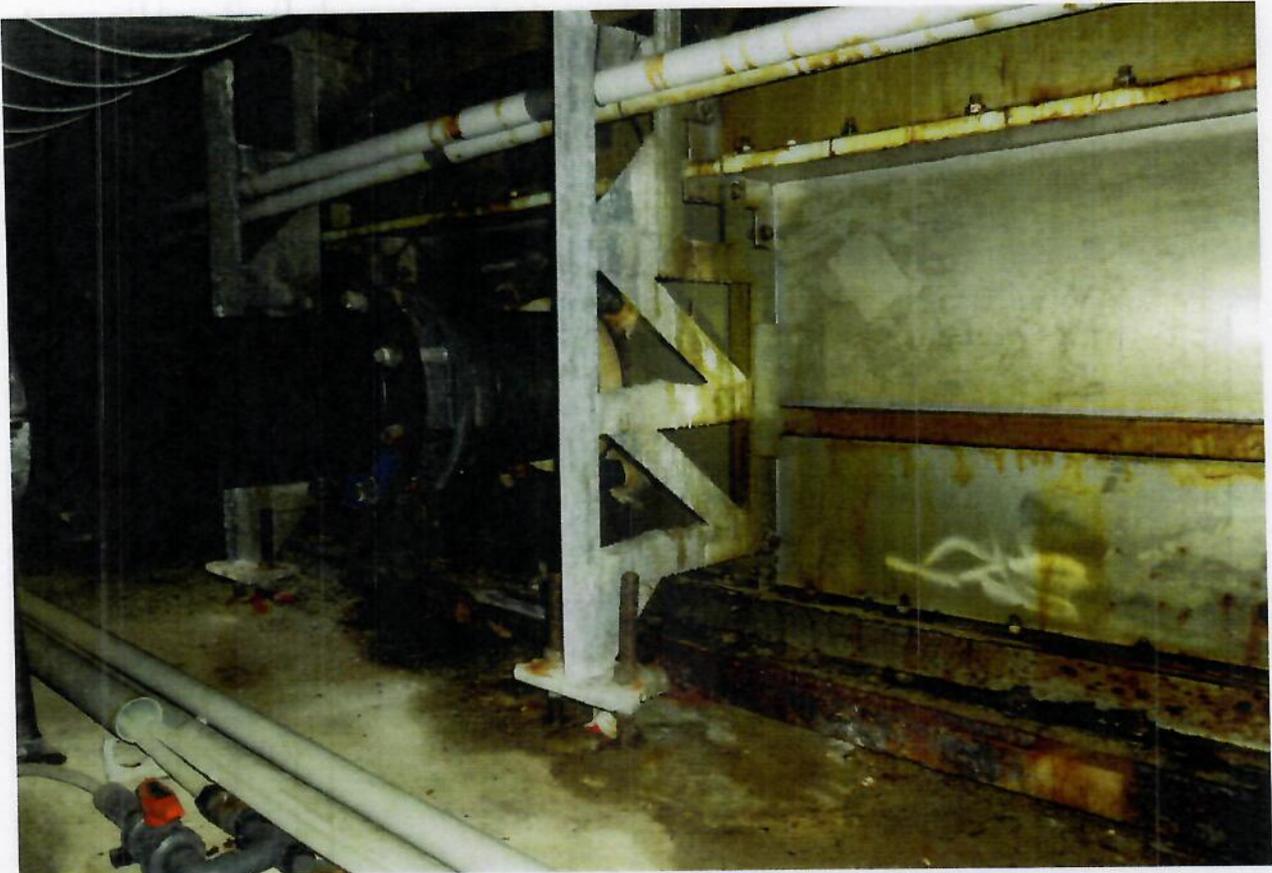
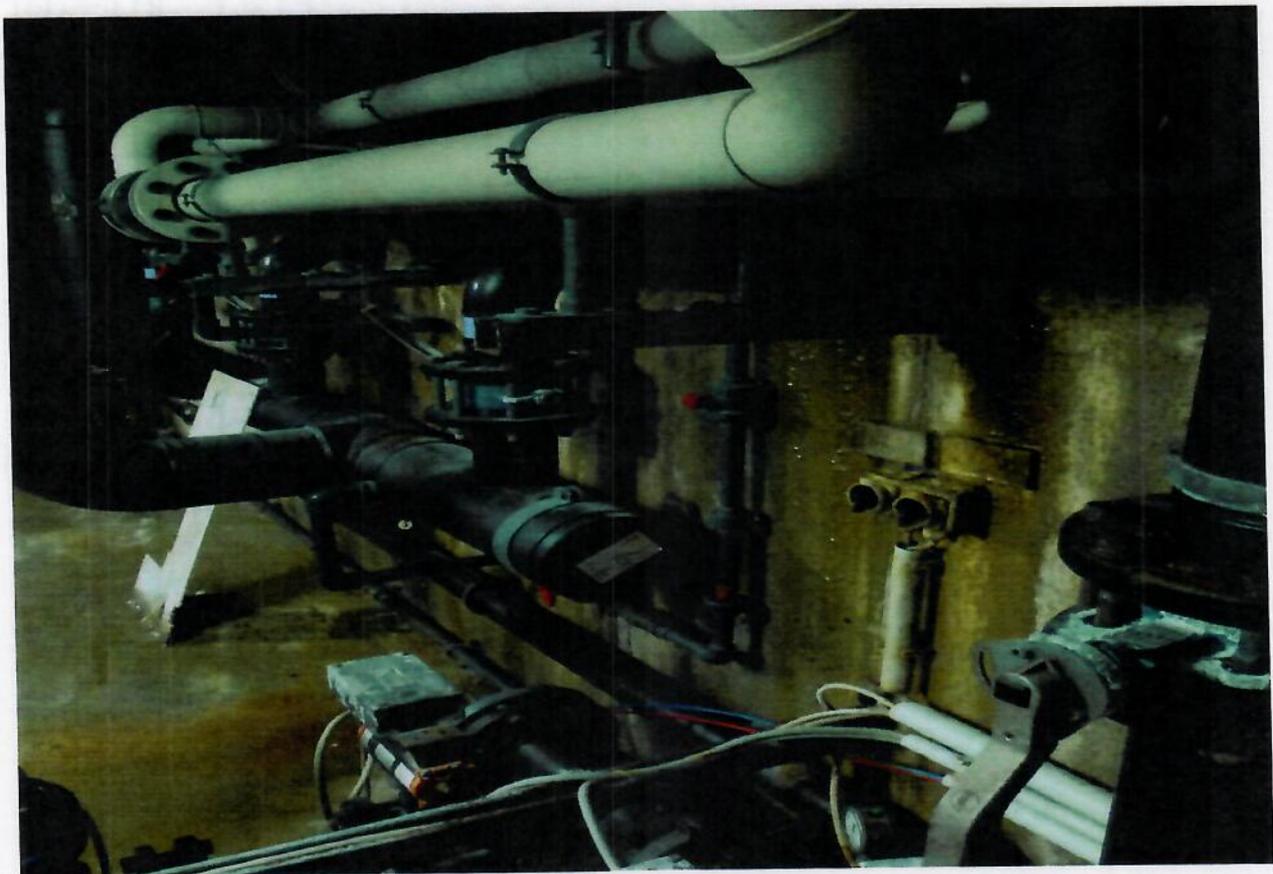
Foto 68\_Badewassertechnik 10: Beckenverrohrung Bestand

Foto 69\_Badewassertechnik 10: Bestandsverrohrung Becken
